正阳路东文化路北地块 土壤污染状况调查报告

业主单位：沂南县自然资源和规划局

编制单位：山东君成环境检测有限公司

二〇二四年十一月

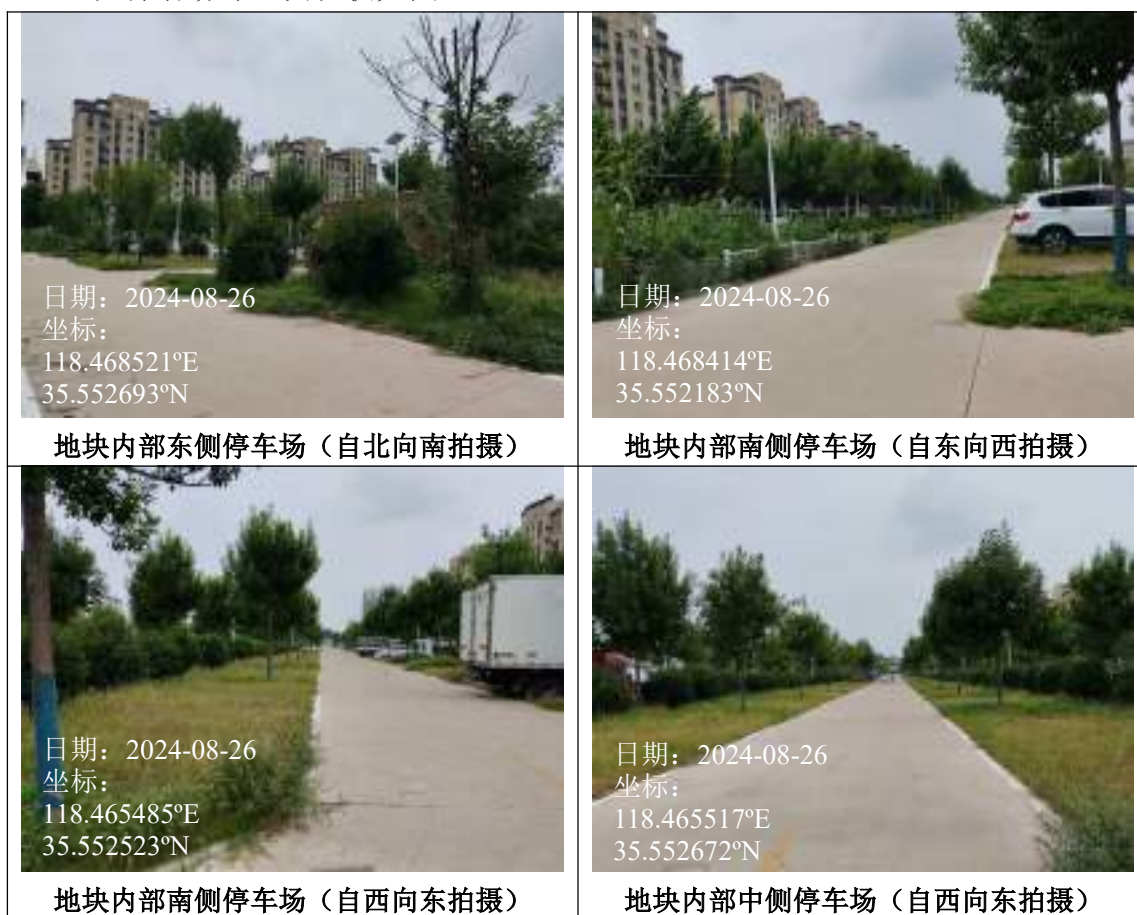
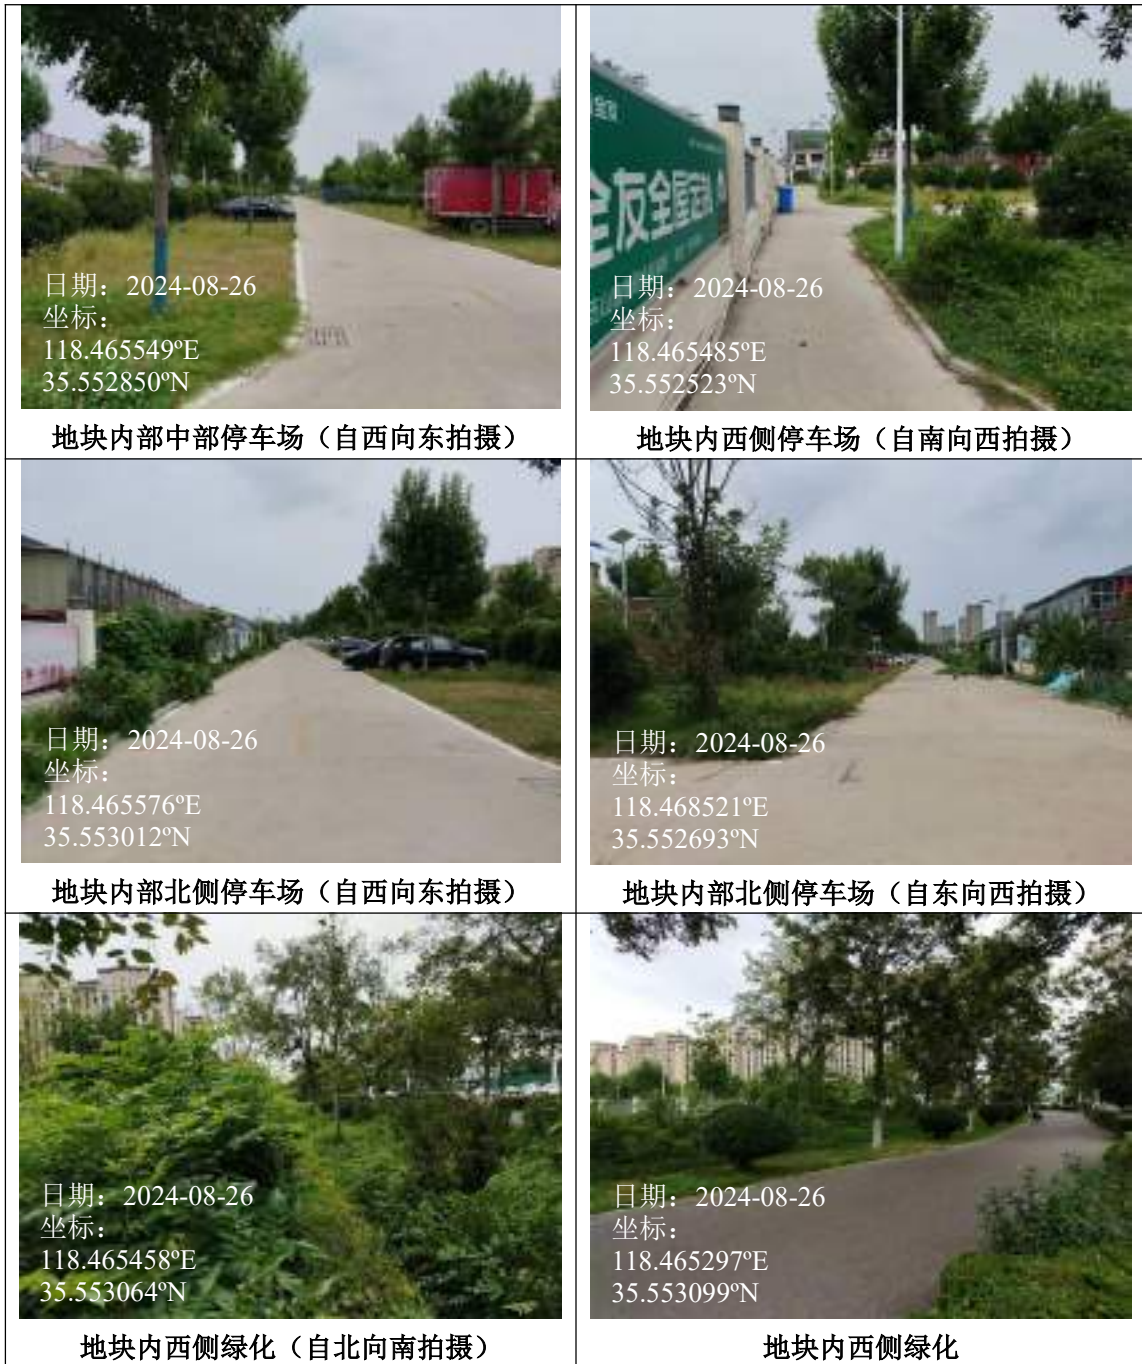
图 3-12.1 现场踏勘地块内部图片（2024 年 8 月）

2024 年 11 月现场踏勘时，地块内停车场已拆除，现为空地。地块内现状为空地和少量绿化。

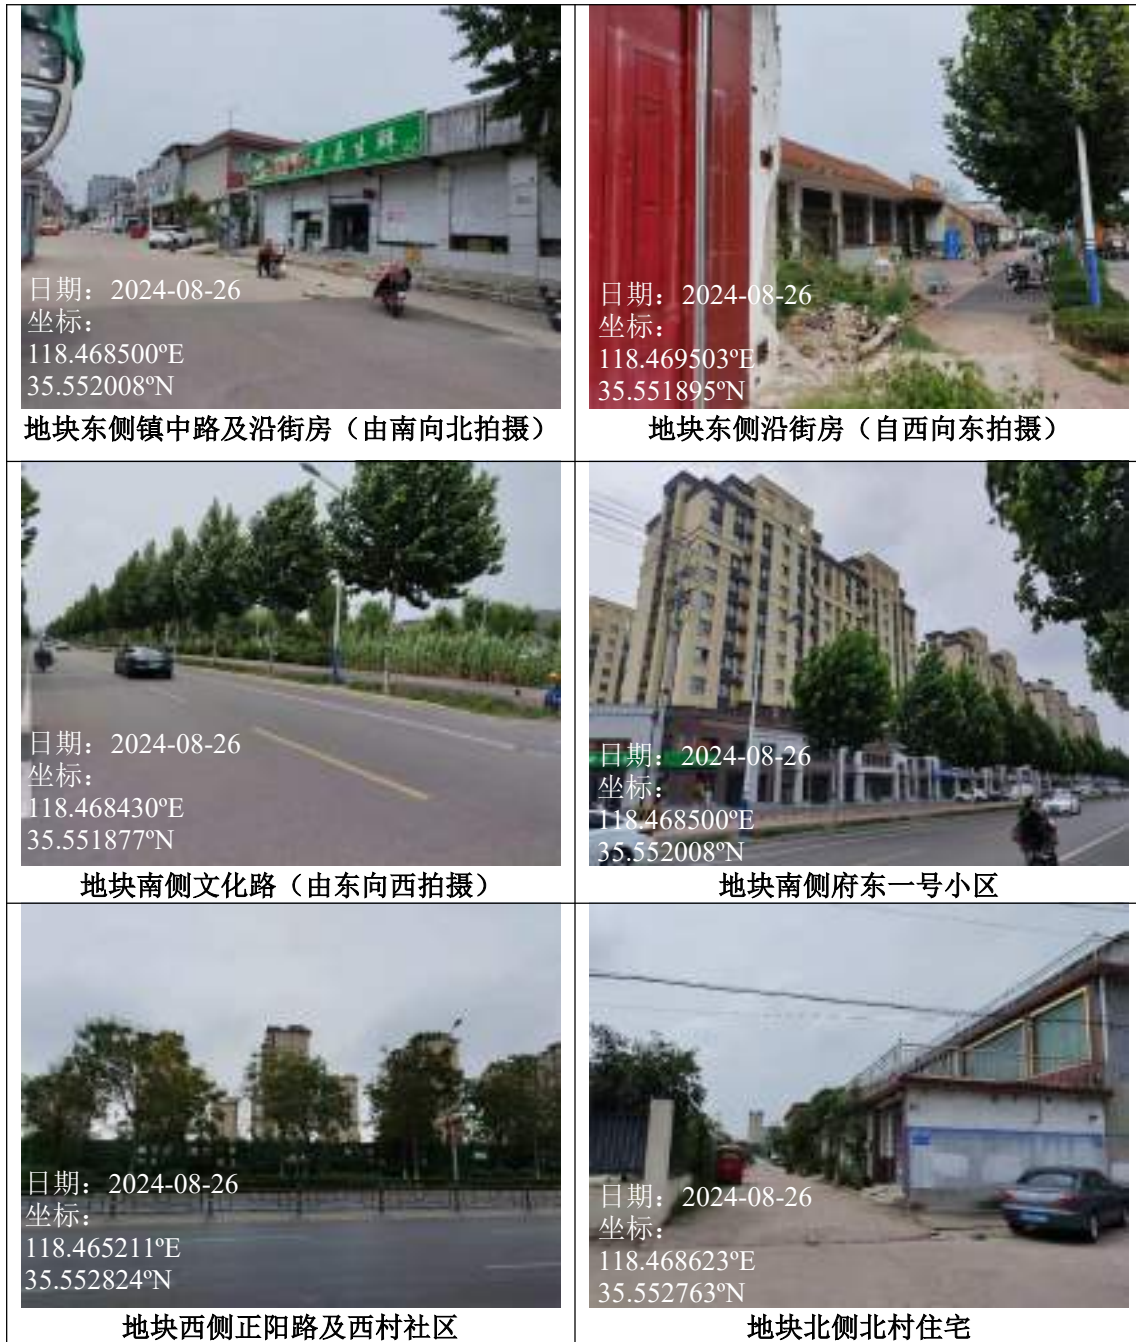
图 3-13 相邻地块现状照片

- (1) 东侧相邻地块为镇中路，镇中路以东为北村住宅及沿街房；
- (2) 南侧相邻地块为文化路，文化路以南为府东一号小区；
- (3) 西侧相邻地块为正阳路，正阳路以西为空地及西村社区；
- (4) 北侧相邻地块为北村住宅。

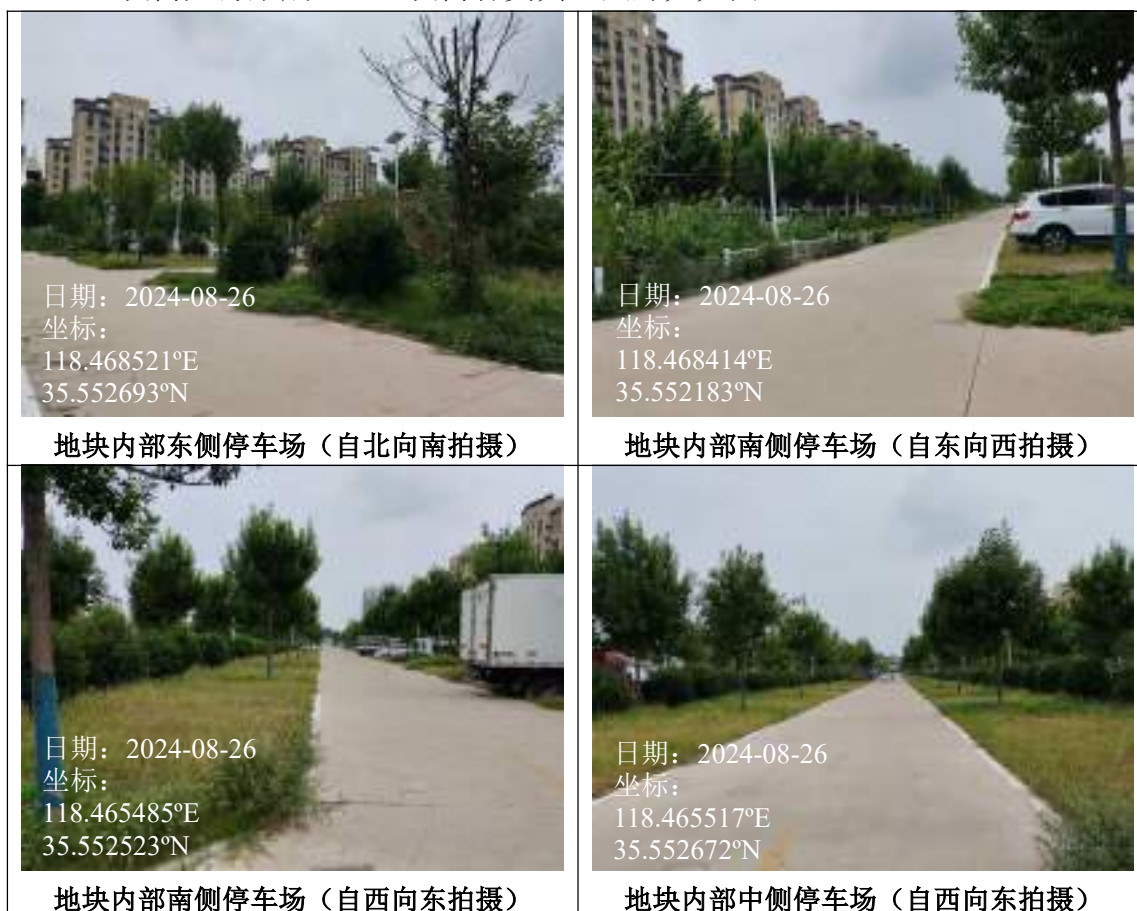
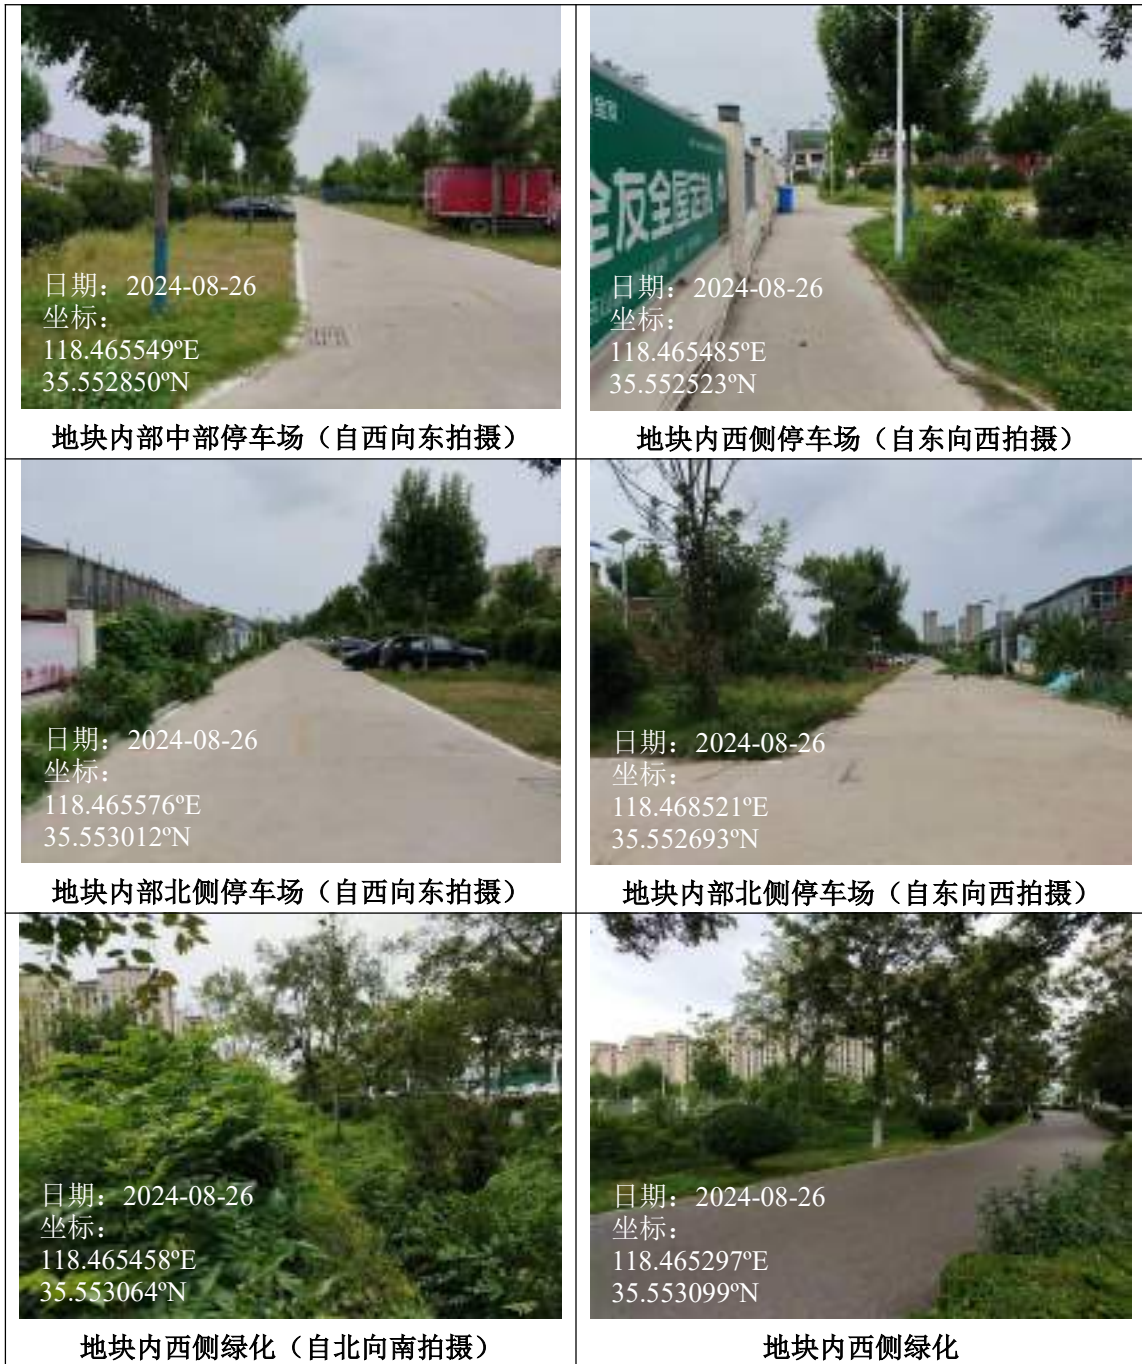
图 5-1.1 现场踏勘地块内部图片（2024 年 8 月）

2024 年 11 月现场踏勘时，地块内停车场已拆除，现为空地。地块内现状为空地和少量绿化。

地块内无污染痕迹，地块内各类典型照片见见图 5-1。

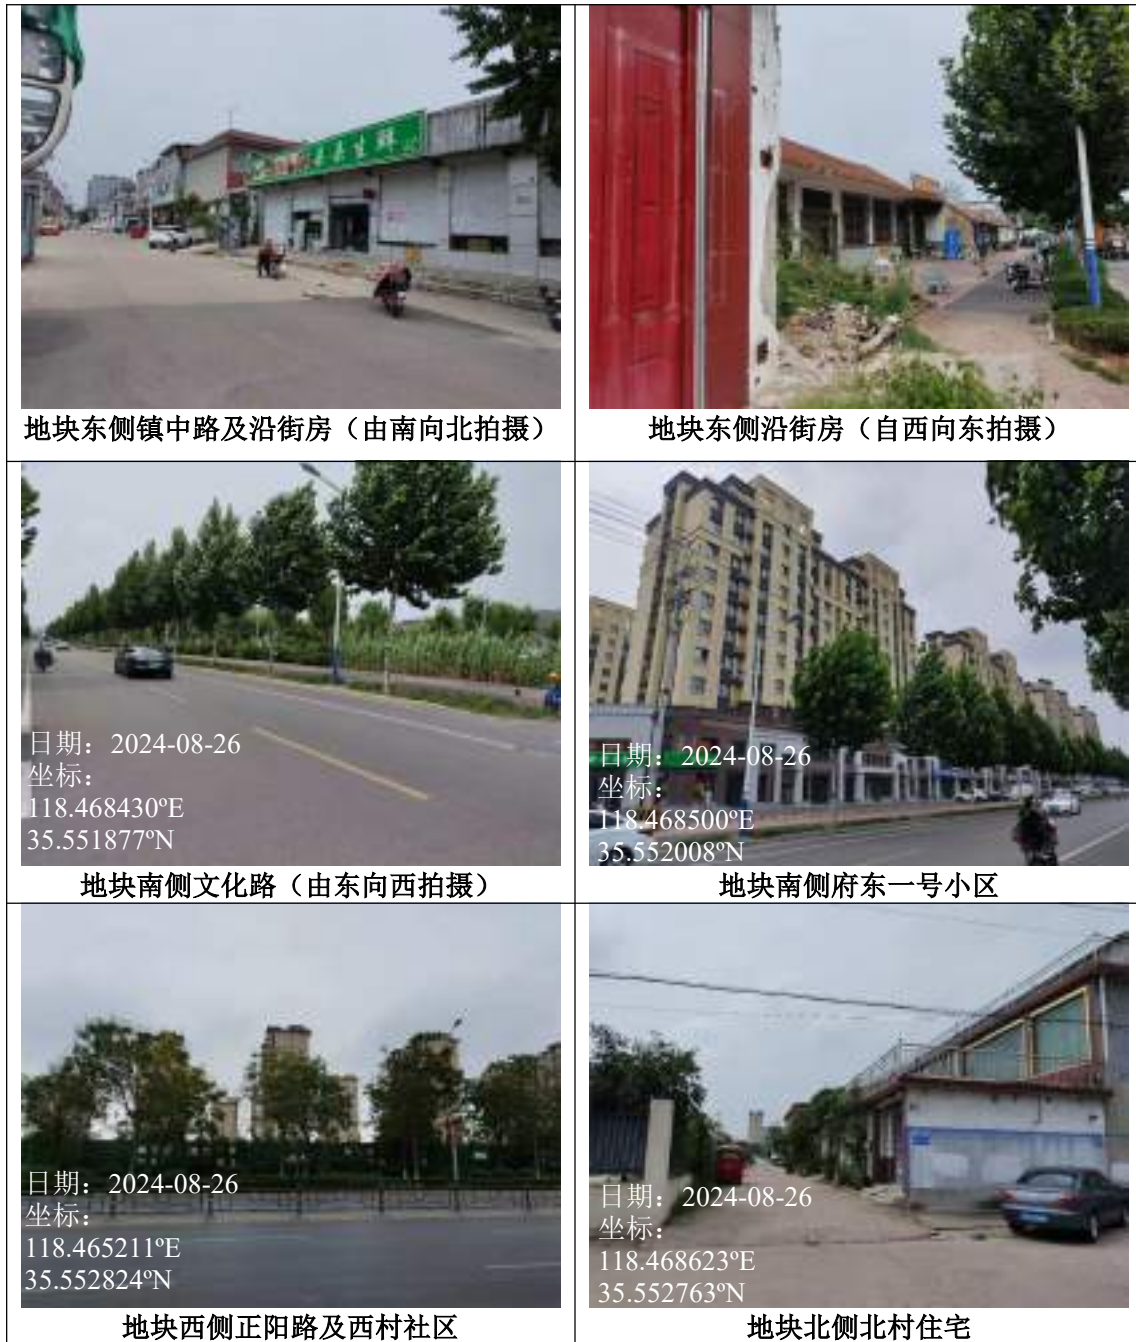
图 5-2 相邻地块现场踏勘照片

- (1) 东侧相邻地块为镇中路，镇中路以东为北村住宅及沿街房；
- (2) 南侧相邻地块为文化路，文化路以南为府东一号小区；
- (3) 西侧相邻地块为正阳路，正阳路以西为空地及西村社区；
- (4) 北侧相邻地块为北村住宅。

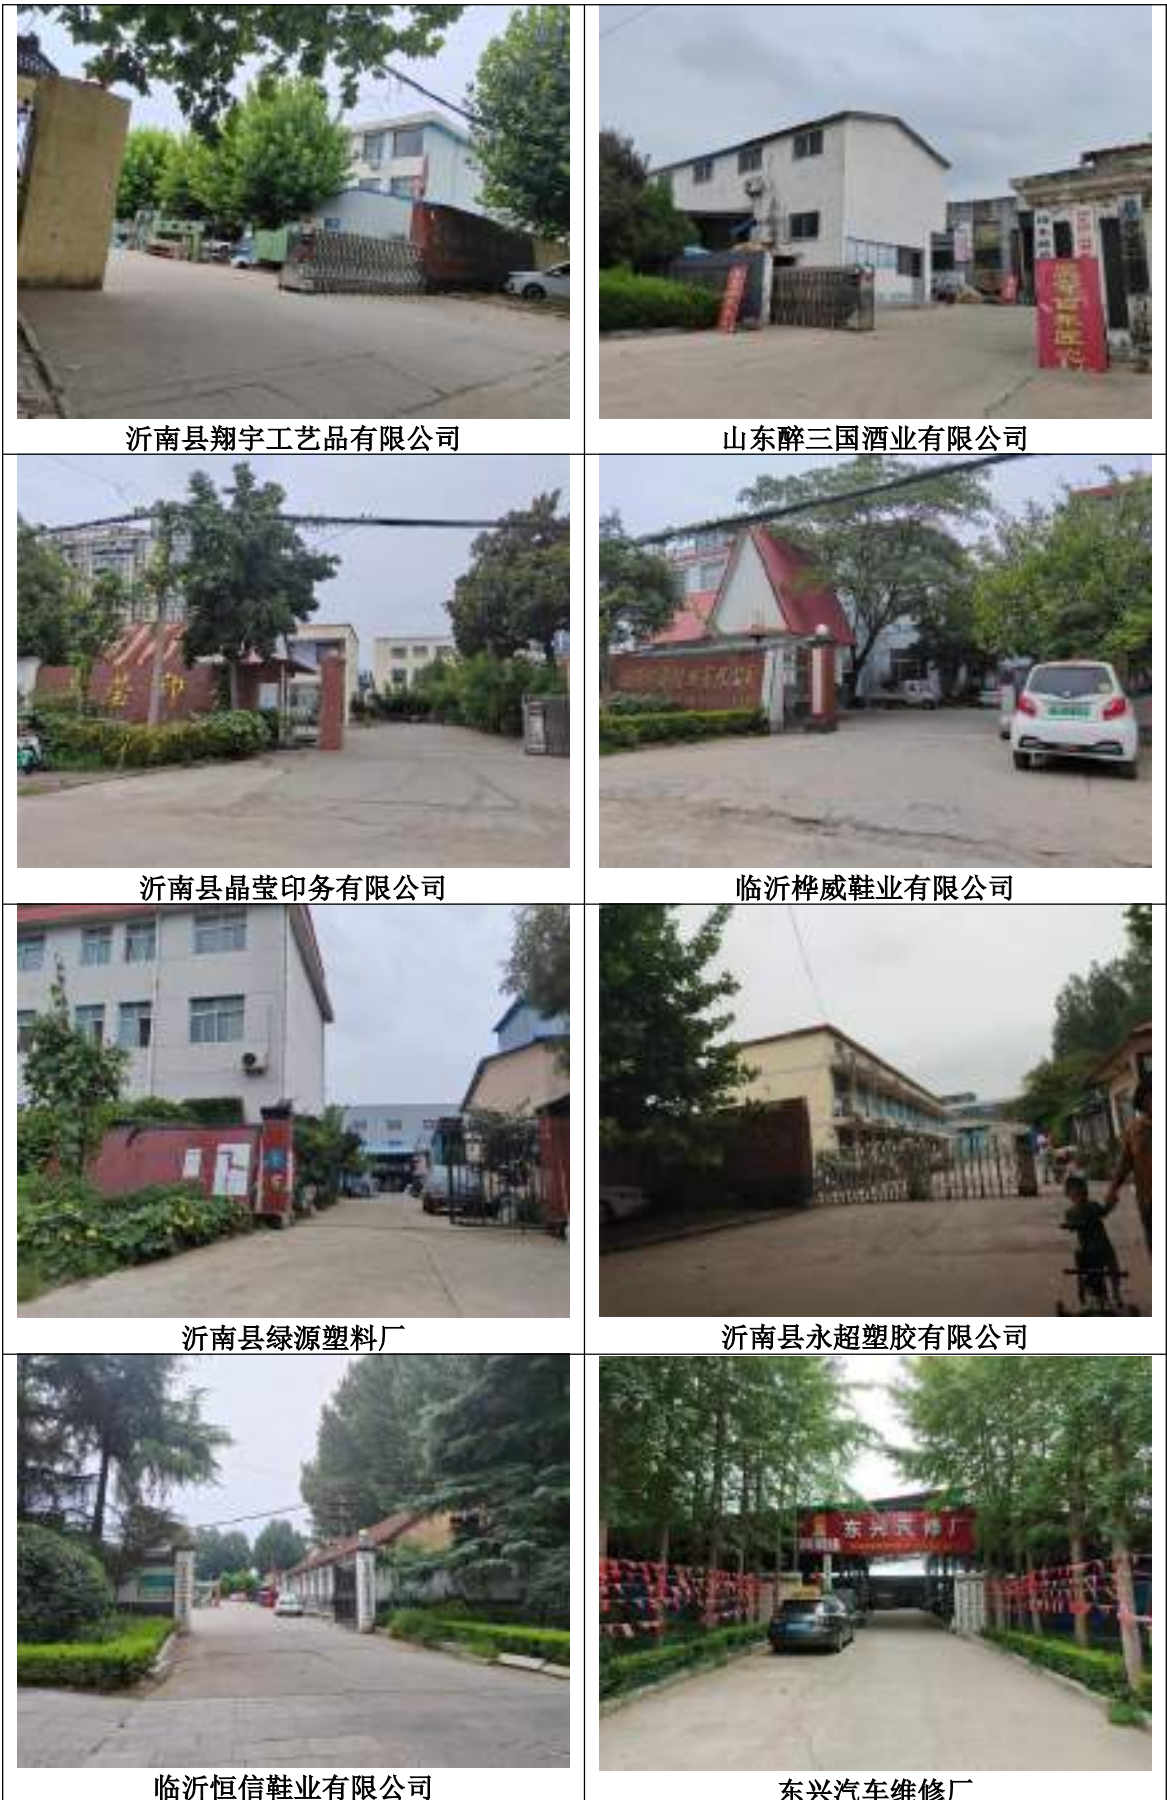
图 5-3 地块 1km 范围内工业现场踏勘照片

2024 年 8 月现场踏勘时，地块周边 1km 范围内用地包括居民区、道路、沿街商铺、学校、行政办公单位以及沂南县翔宇工艺品有限公司、沂南县永超塑胶有限公司、山东醉三国酒业有限公司、沂南县绿源塑料厂、沂南县晶莹印务有限公司、临沂桦威鞋业有限公司、临沂恒信鞋业有限公司、东兴汽车维修厂等。
