# 费县胡阳镇山阳社区二期地块 土壤污染状况调查报告

业主单位：费县胡阳镇山阳村民委员会

编制单位：山东首成环境检测有限公司

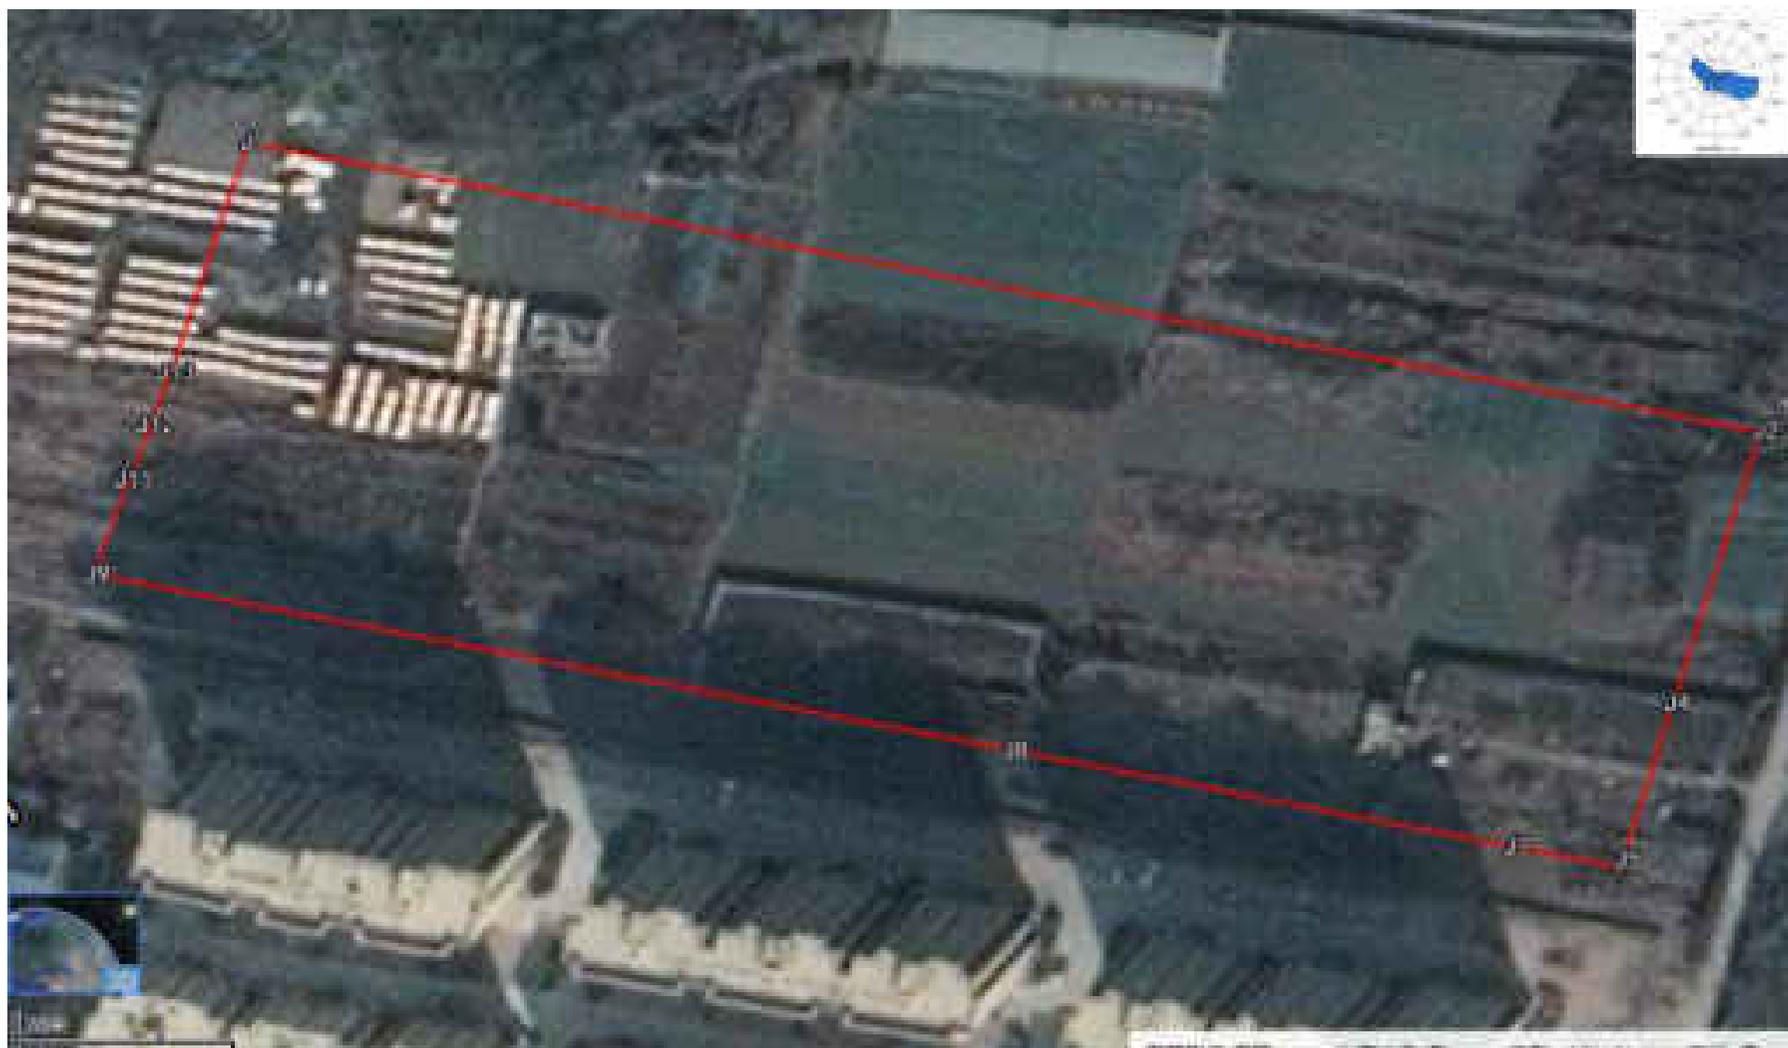
图 2-1 地块范围边界图

本次调查地块为费县胡阳镇山阳社区二期地块位于费县胡阳镇山阳村，地块总占地面积 18162m<sup>2</sup>，合计 27.2429 亩。地块东至山阳村土地、西至山阳村土地、南至山阳村土地、北至山阳村土地。地块东侧为农田、散户，南侧为农田、山阳社区，西侧为农田，北侧为农田、蔬菜大棚。地块范围边界拐点见表 2-1 及图 2-1。

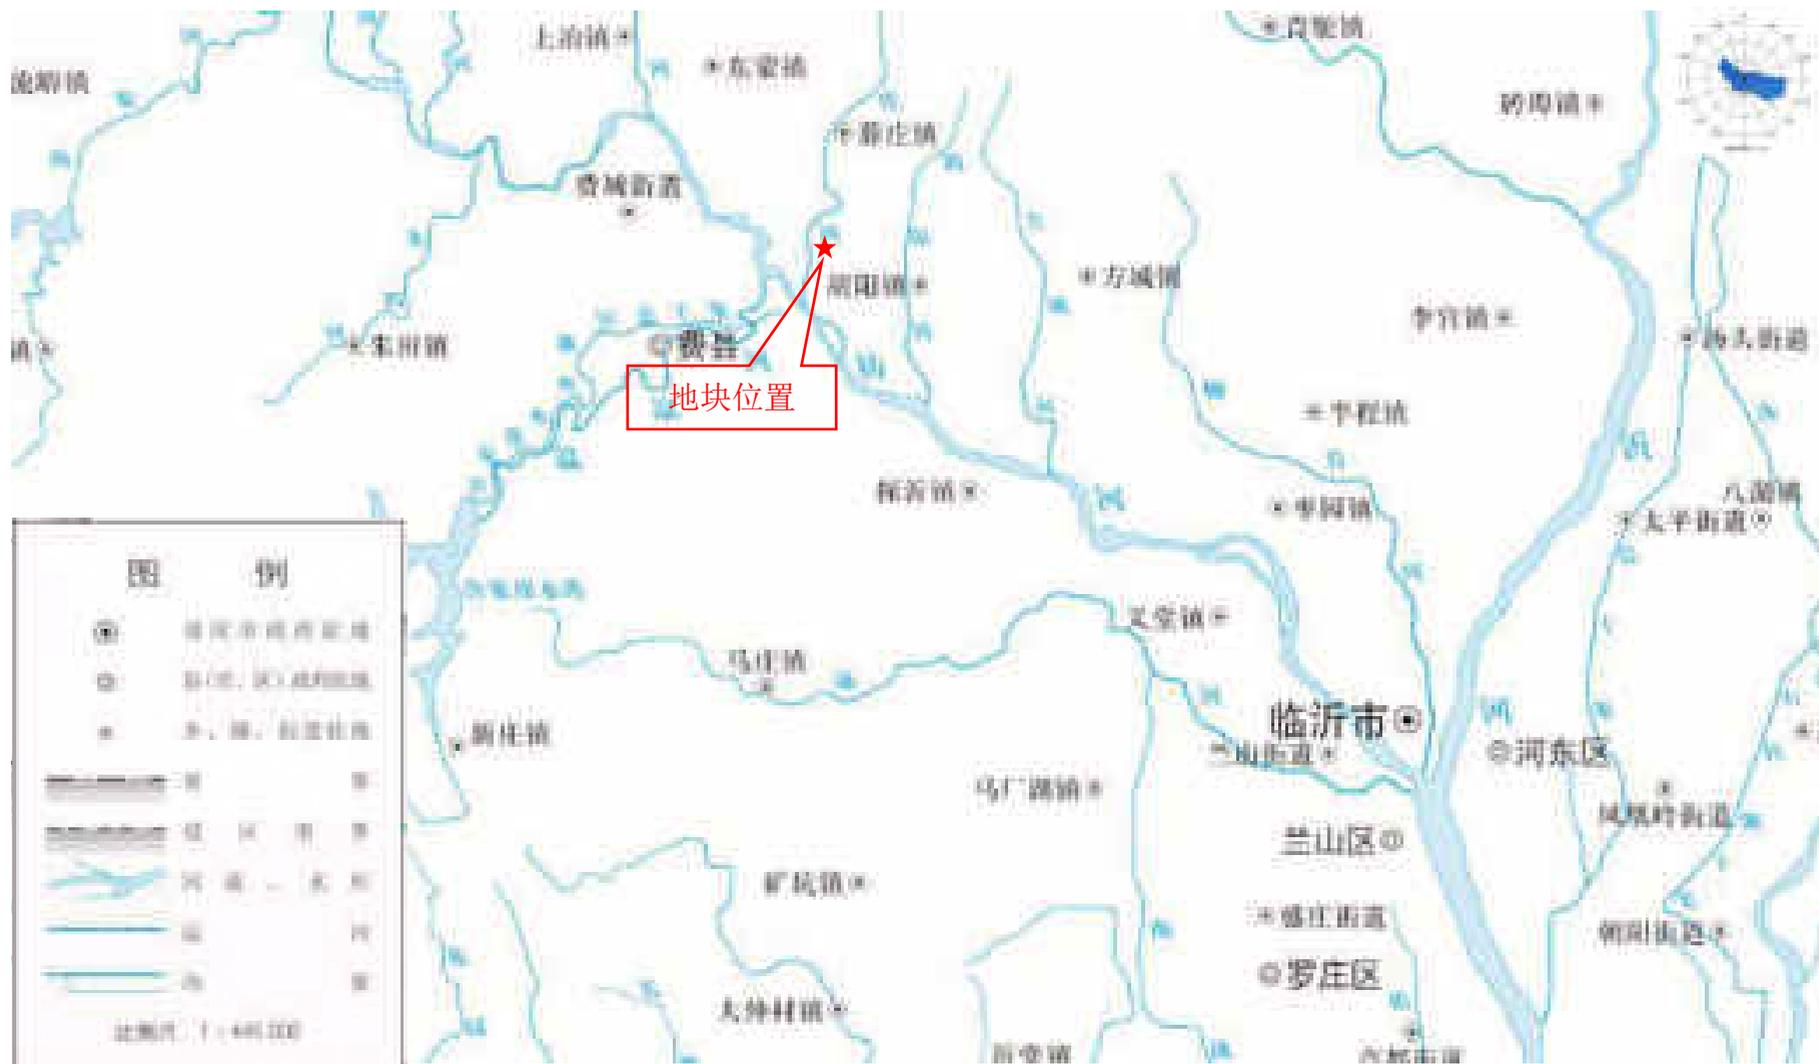
图 3-1 地块所在区域地表水系图

地块周边地表水系分布情况见图 3-1。

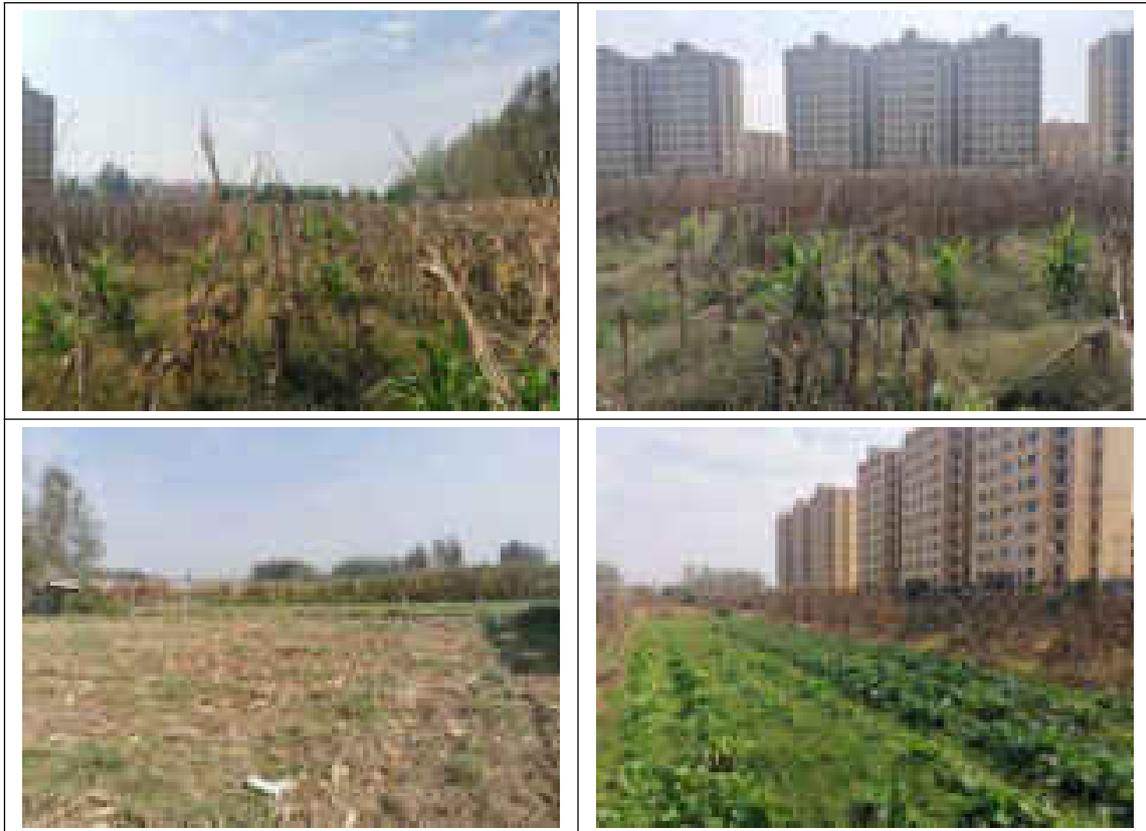
图 3-8 地块现状图

现场踏勘时，费县胡阳镇山阳社区二期地块内主要为农田，农田内种植玉米。现场踏勘时地块现状见图 3-8。

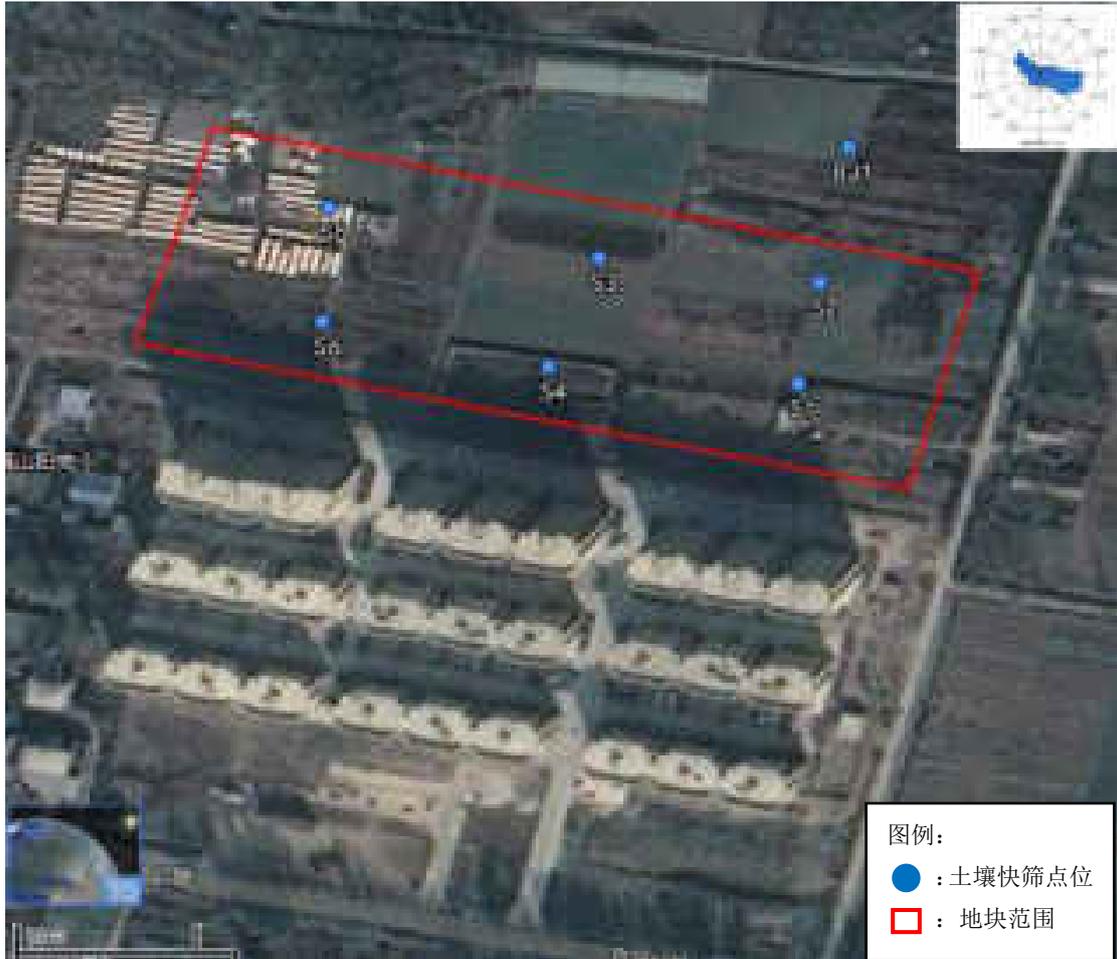
图 5-5 快筛点位布设图

点位编号	经度	纬度
S1	118.057378	35.296337
S2	118.057503	35.296687
S3	118.056732	35.296812
S4	118.056543	35.296355
S5	118.055934	35.296927
S6	118.055882	35.296460
BJ1	118.057529	35.297051

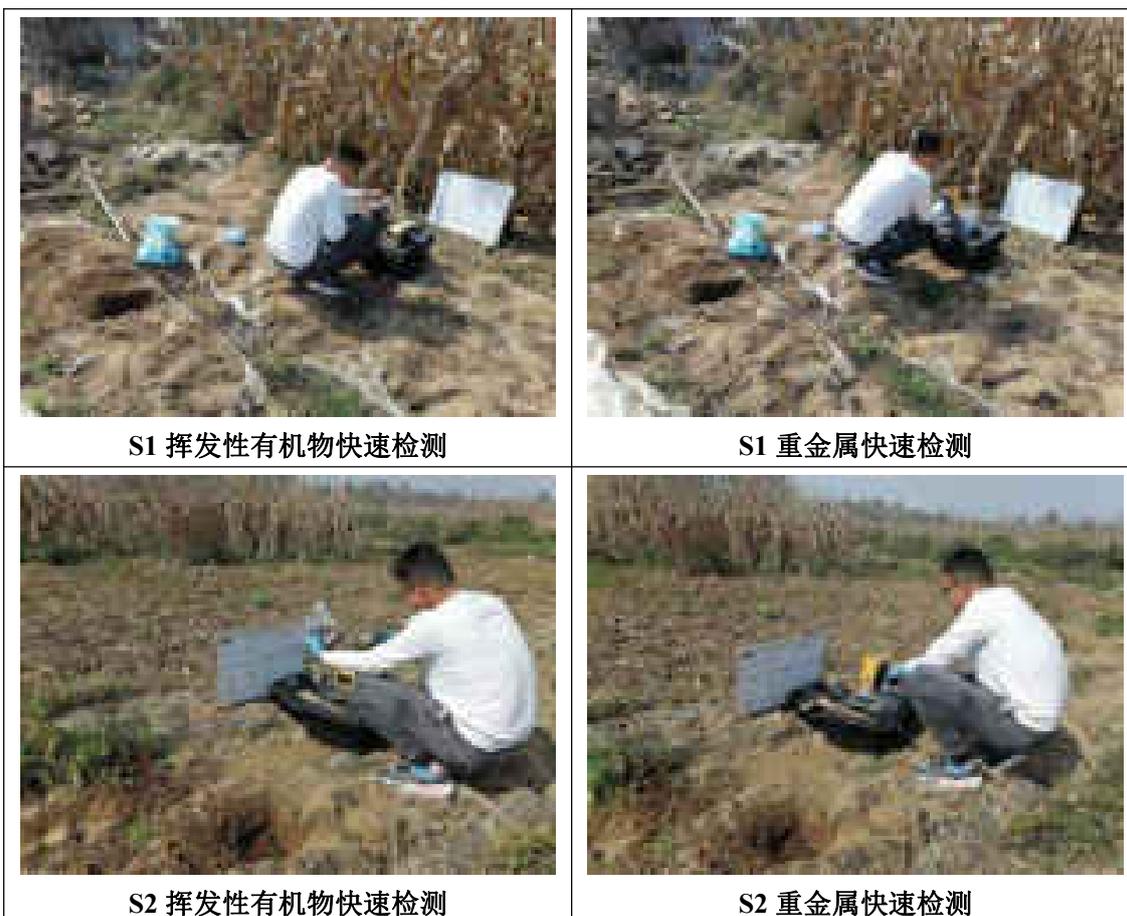
S3 挥发性有机物快速检测

③现场快速检测土壤中 VOCs: 用采样铲在 VOCs 取样相同位置采集土壤置于聚乙烯自封袋中, 自封袋中土壤样品体积需占 1/2~2/3 自封袋体积, 取样后, 自封袋需置于背光处, 避免阳光直晒, 取样后在 30 分钟内完成快速检测。检测时, 将土样尽量揉碎, 放置 10 分钟后摇晃或振荡自封袋约 30 秒, 静置 2 分钟后将 PID 探头放入自封袋顶空 1/2 处, 紧闭自封袋, 记录最高读数。
