# 亭子头村还建区地块 土壤污染状况调查报告

业主单位：临沂市河东区自然资源局

编制单位：山东君成环境检测有限公司

二〇二四年九月

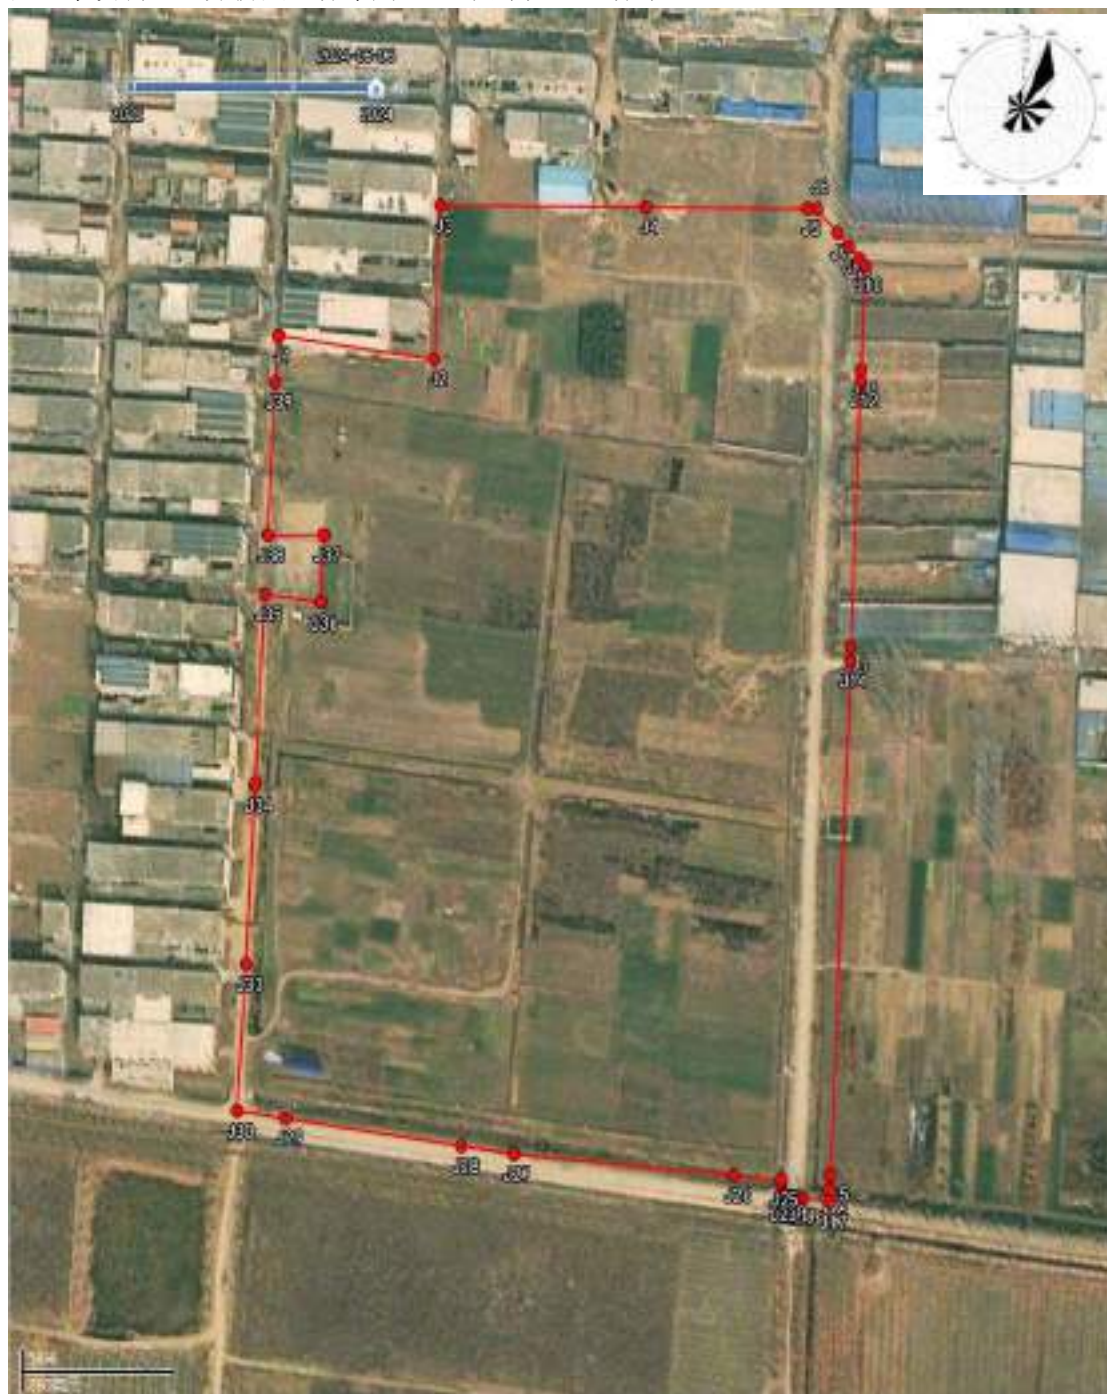
图 2-1 地块边界图（图片来源：大地图，拍摄于 2024 年 06 月 06 日）

亭子头村还建区地块位于临沂市河东区太平街道亭子头村，地块中心坐标：E: 118.427108°，N: 35.167676°，地块面积为 79438 平方米（119.1574 亩）。地块东至亭子头村农用地，南至农村道路，隔路为亭子头村农用地，西至农村道路，隔路为亭子头村居民宅基地，北至亭子头村居民宅基地及农用地。本次调查地块各拐点坐标见表 2-1、调查地块边界范围见图 2-1。

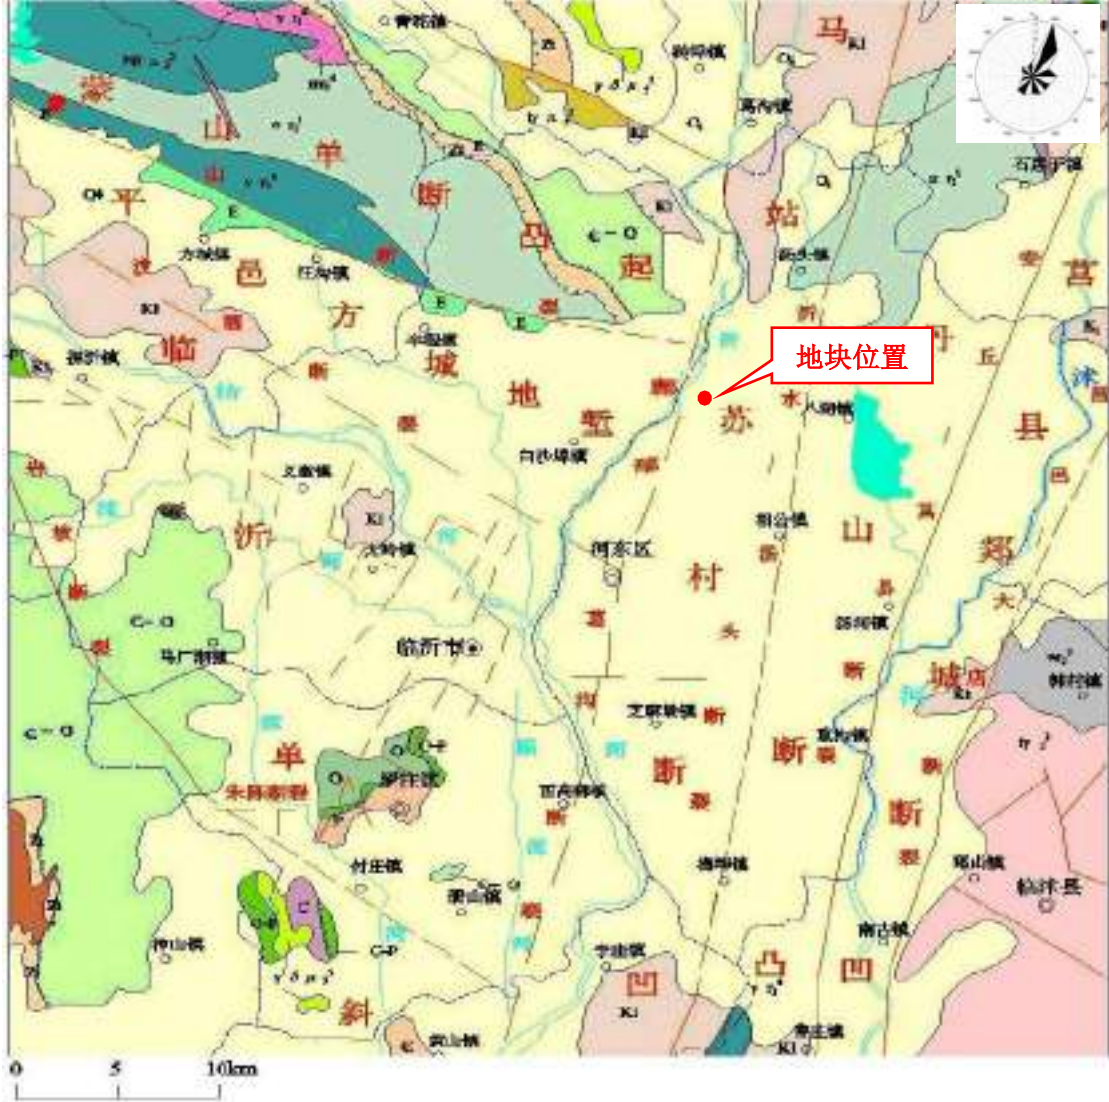
图 3-5 地质构造图

本项目位于沂沭断裂带中段西侧，附近地形相对平坦，地层分布较稳定，无其他不良地质现象。地质构造图见图 3-5。

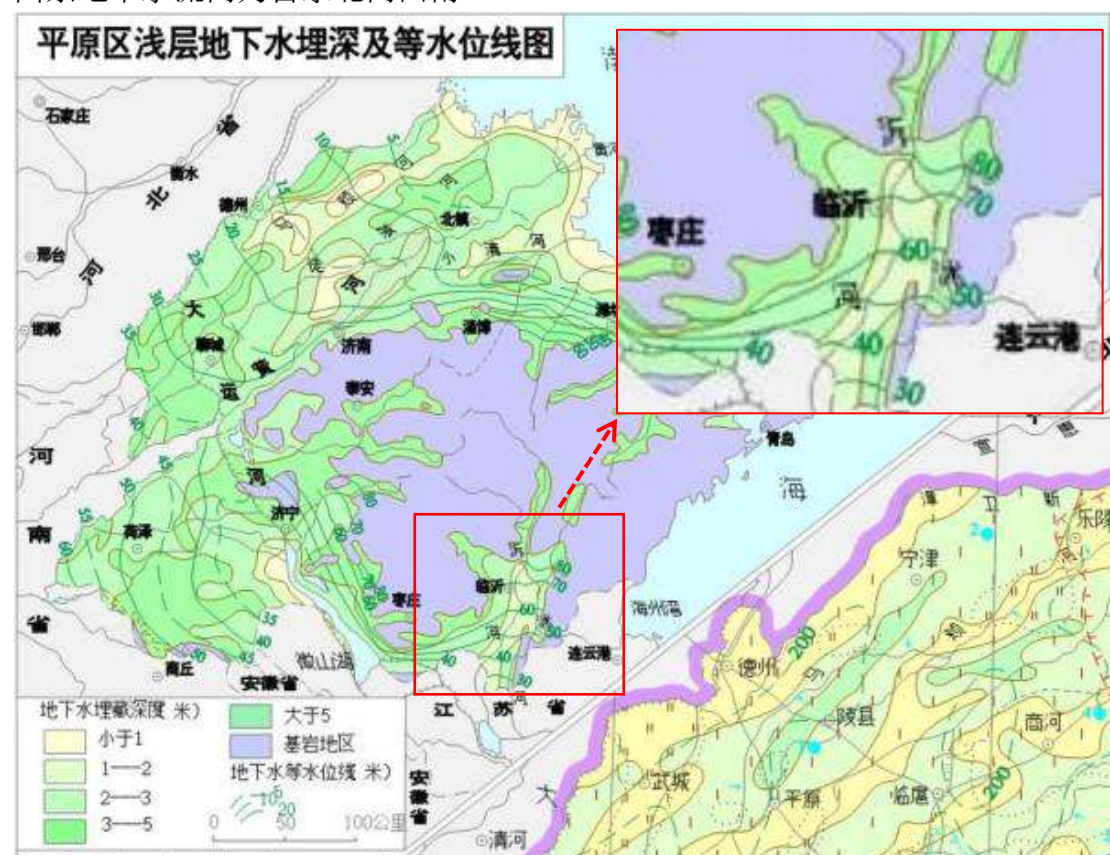
图 3-7 区域水文地质图（摘自 1:50 万综合水文地质图）

地下水等水位线图见图 3-6，区域水文地质图见图 3-7。

根据河东区地形地貌条件、地下水等水位线图以及区域水文地质图，区域第四系地下水流向为自东北向西南。

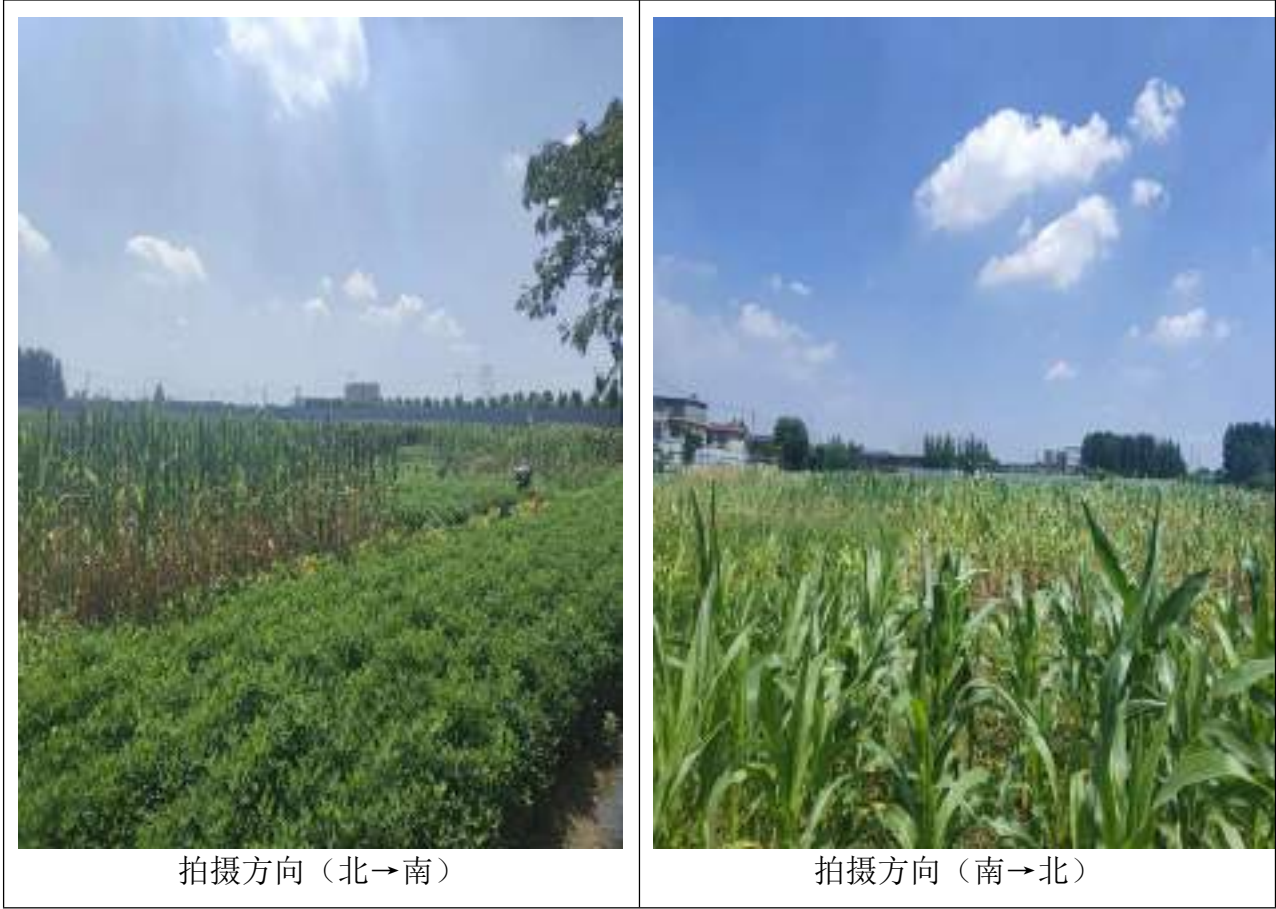
图 3-15 调查区域内环境状况照片

- （1）地块内现存有玉米、花生及蔬菜等农作物，由周边居民种植。
- （2）地块内西南角处，设有公示牌一处。
- （3）地块四周设有铁皮遮挡。
- （4）现场踏勘时，未发现明显污染痕迹；地块现状照片详见图 3-15。

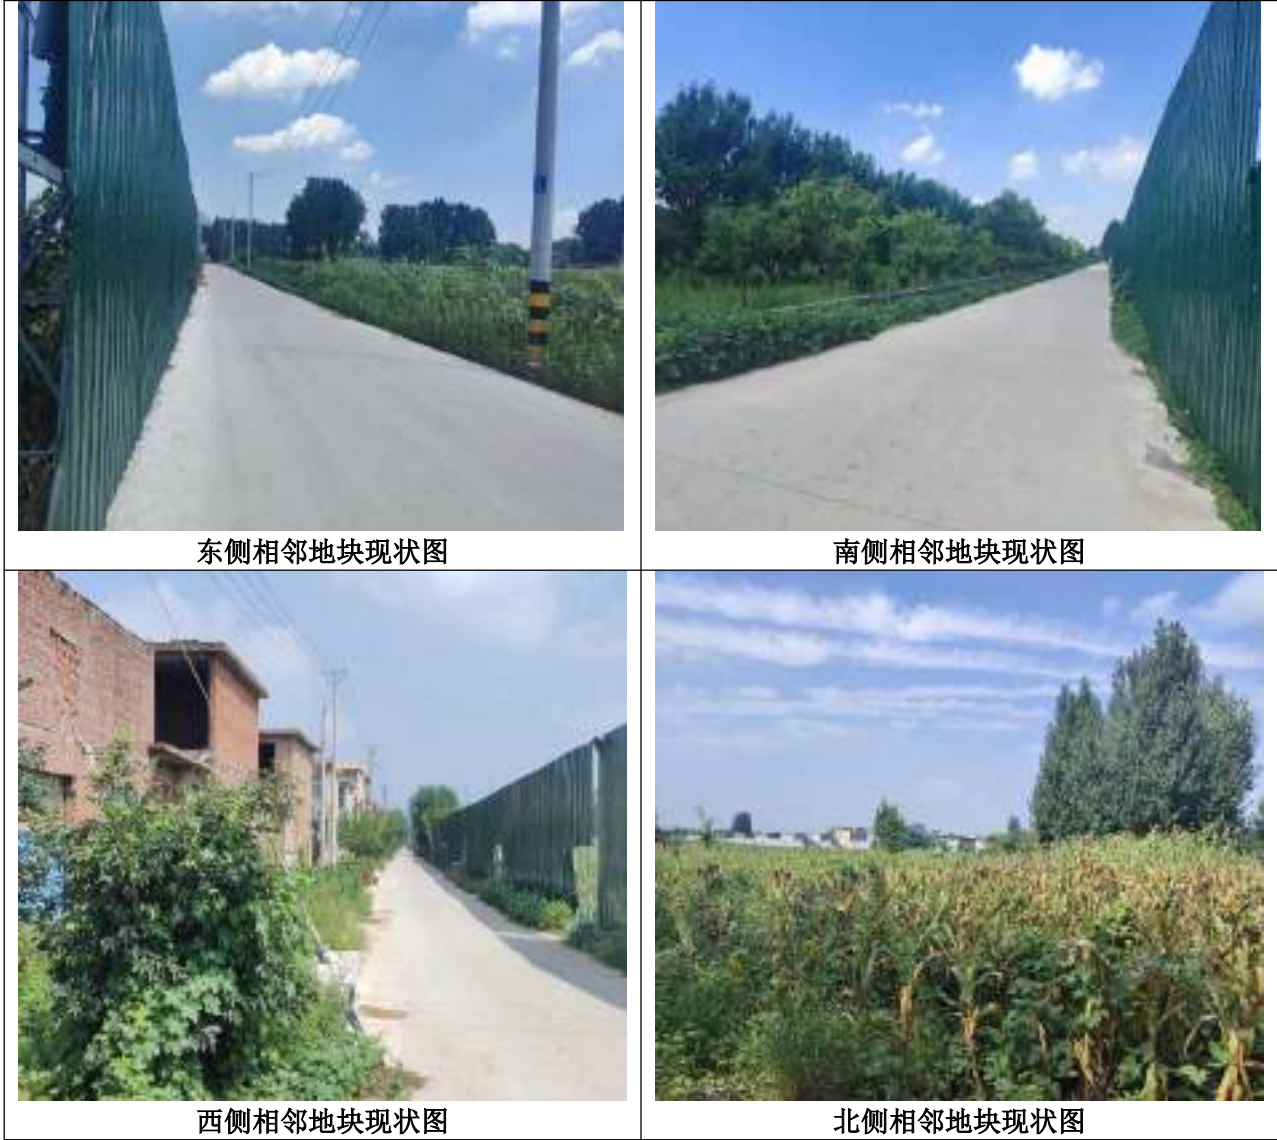
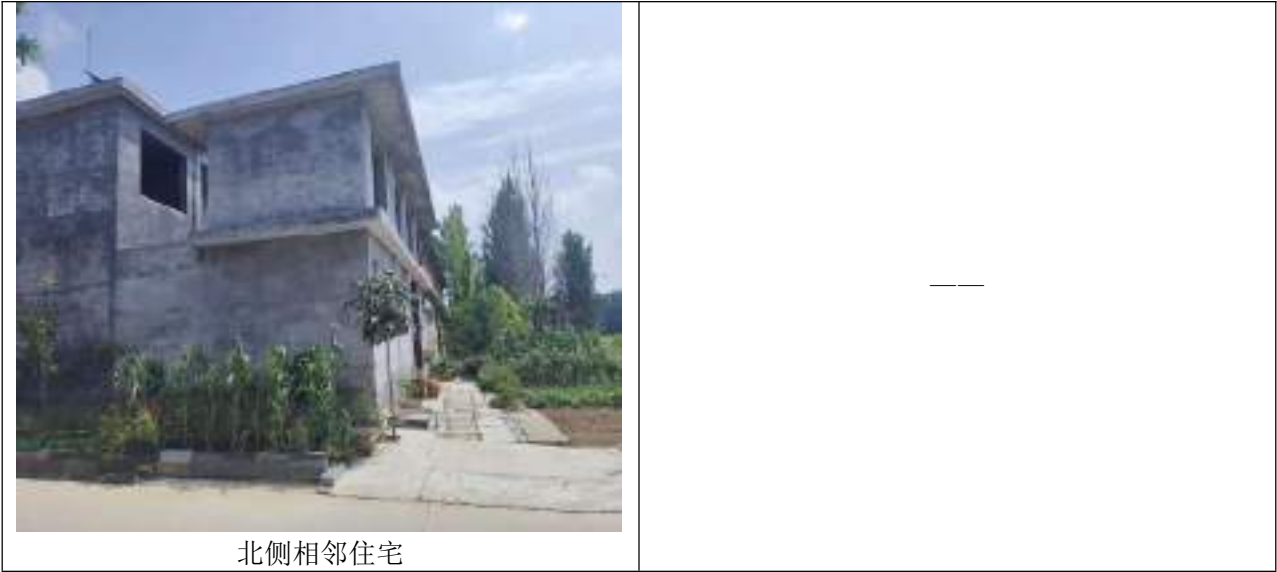
图 3-16 相邻地块使用现状（2024.07.30）

据现场踏勘可知，地块东侧相邻为亭子头村农用地、蔬菜大棚；地块南侧相邻农村道路、隔路为亭子头村农用地；地块西侧相邻为农村道路、隔路为亭子头村居民宅基地；地块北侧相邻为亭子村农用地及居民宅基地。

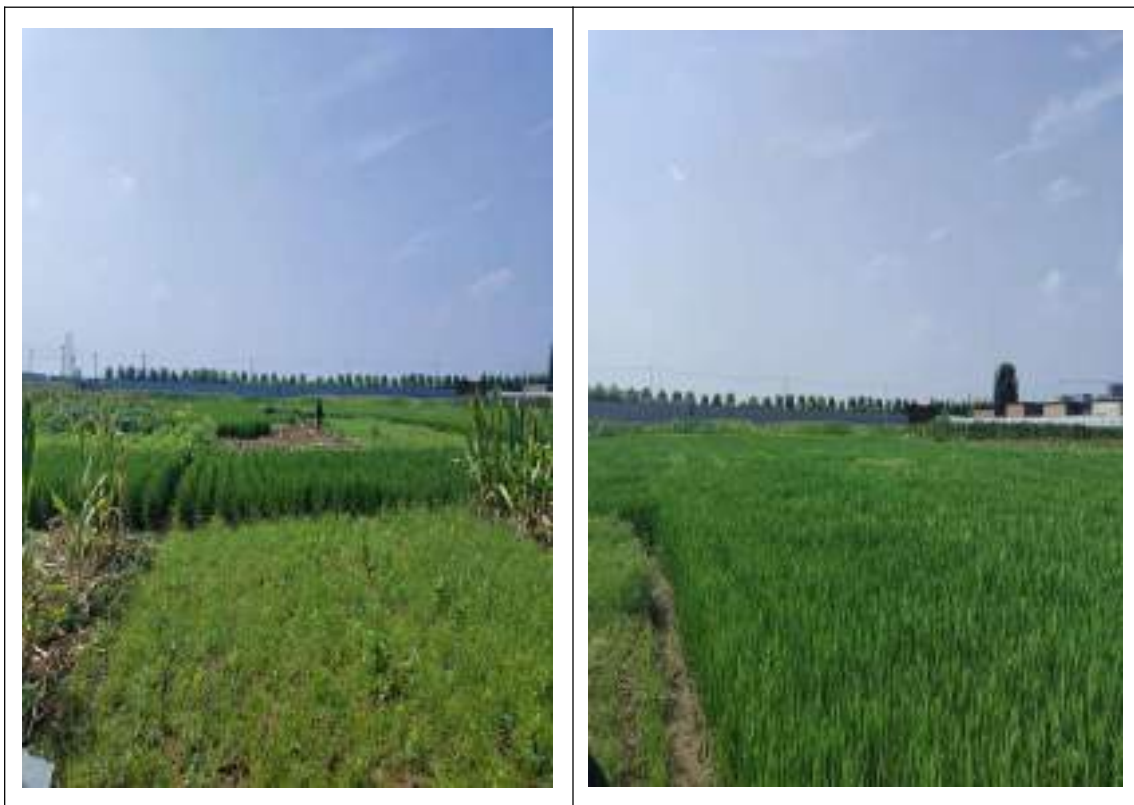
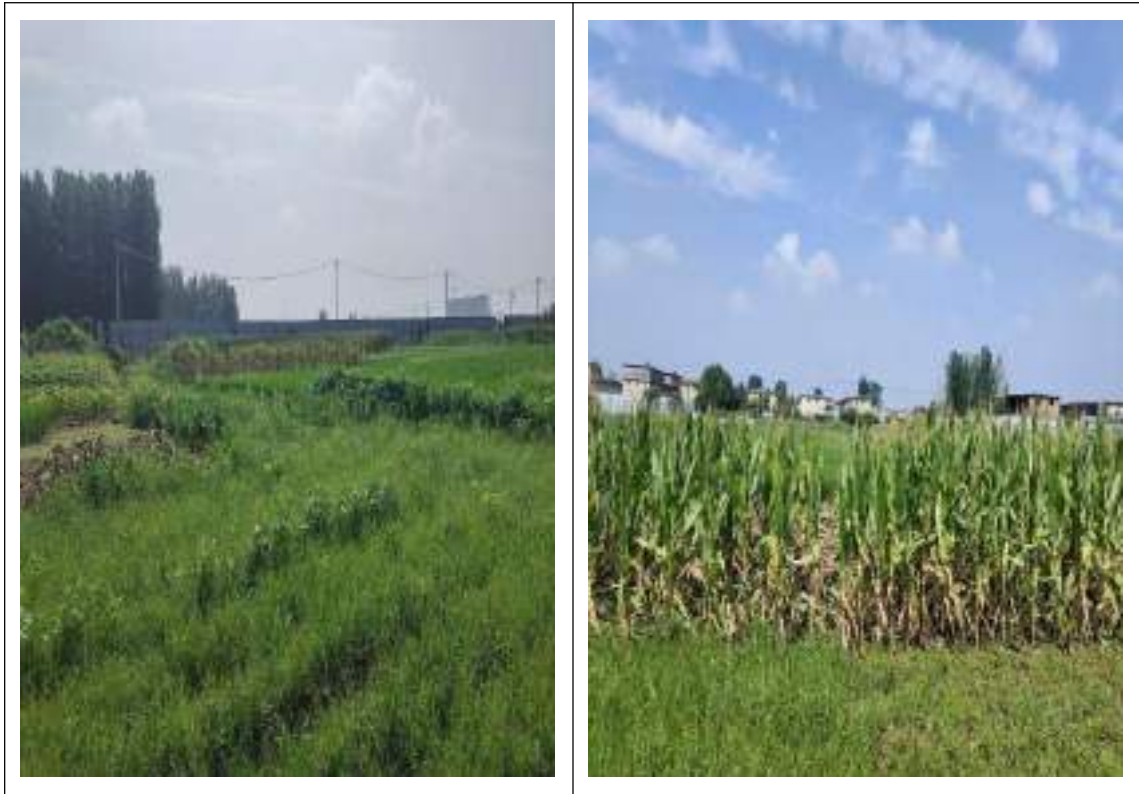
图 5-1 现场踏勘地块全貌图片

(5) 该地块内无槽罐，未发现有毒有害物质泄漏痕迹；

(7) 该地块内未发现管线和沟渠、未发现污染物泄漏痕迹。

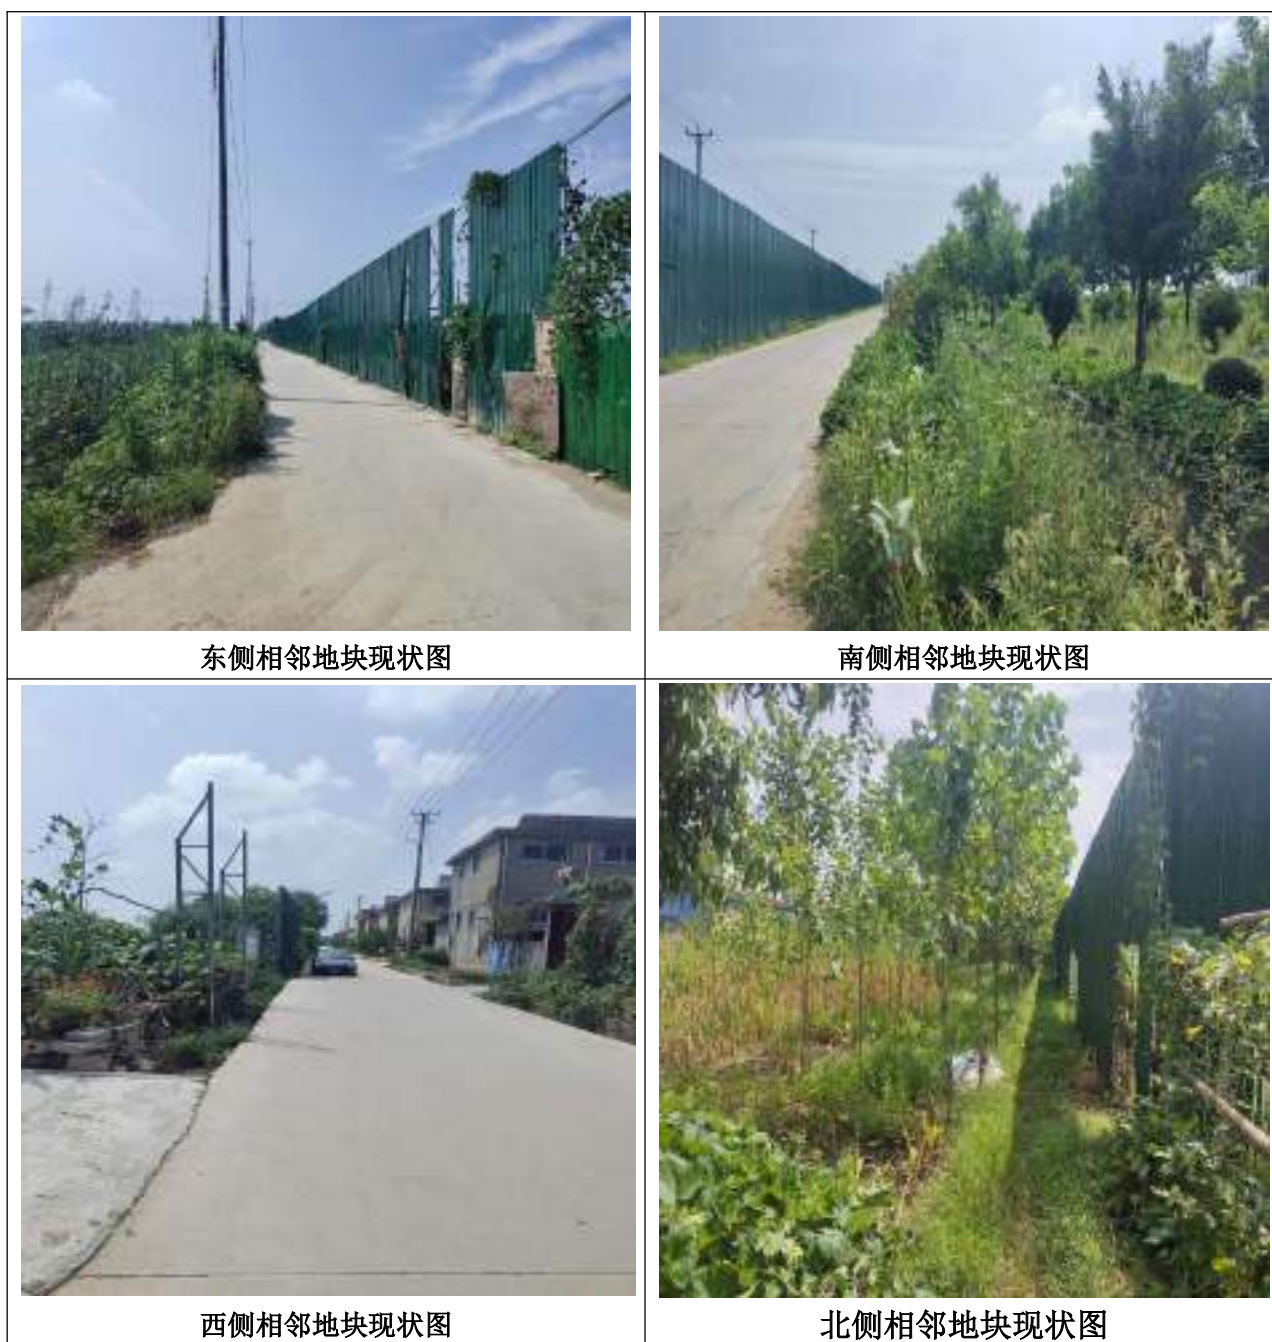
图 5-2 相邻地块现场踏勘照片

- （1）东侧相邻地块为：亭子头村农用地、蔬菜大棚。
- （2）南侧相邻地块为：亭子头村农村道路、隔路为亭子头村农用地。
- （3）西侧相邻地块为：亭子头村农村道路、隔路为居民住宅。
- （4）北侧相邻地块为：亭子头村农用地及居民住宅。

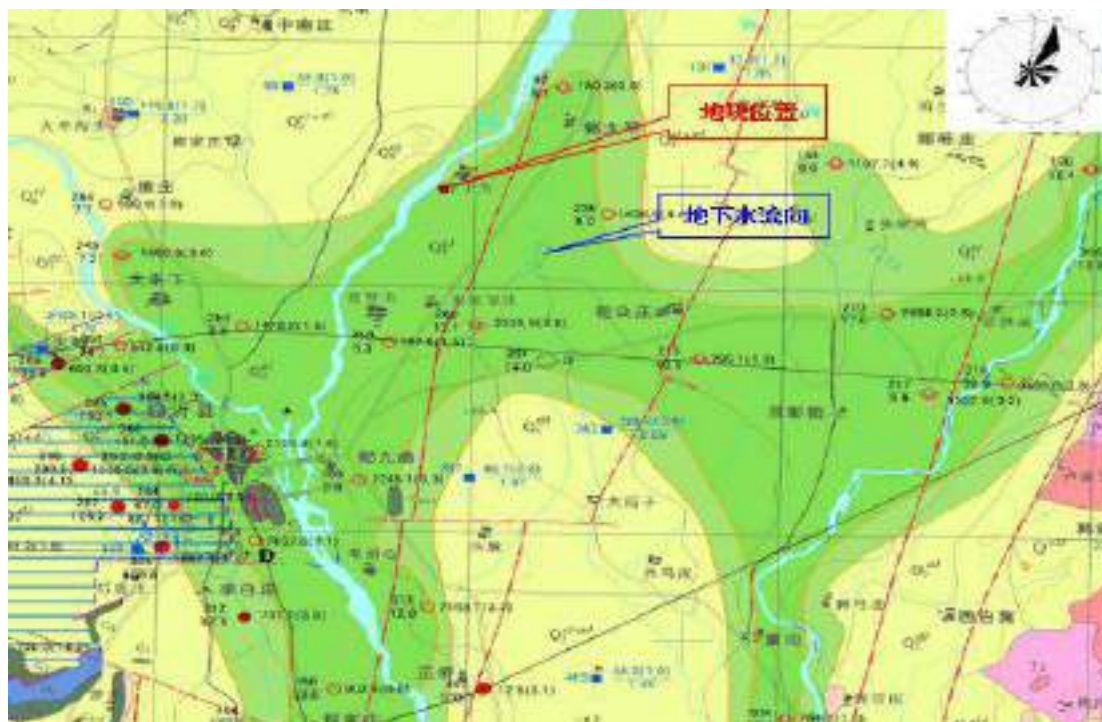
图 5-13 区域水文地质图（摘自 1:50 万综合水文地质图）

河东区地势北高南低，地块附近地表水流向为自东北向西南。根据区域水文地质图（摘自 1:50 万综合水文地质图），本区域地下水流向为自东北向西南。

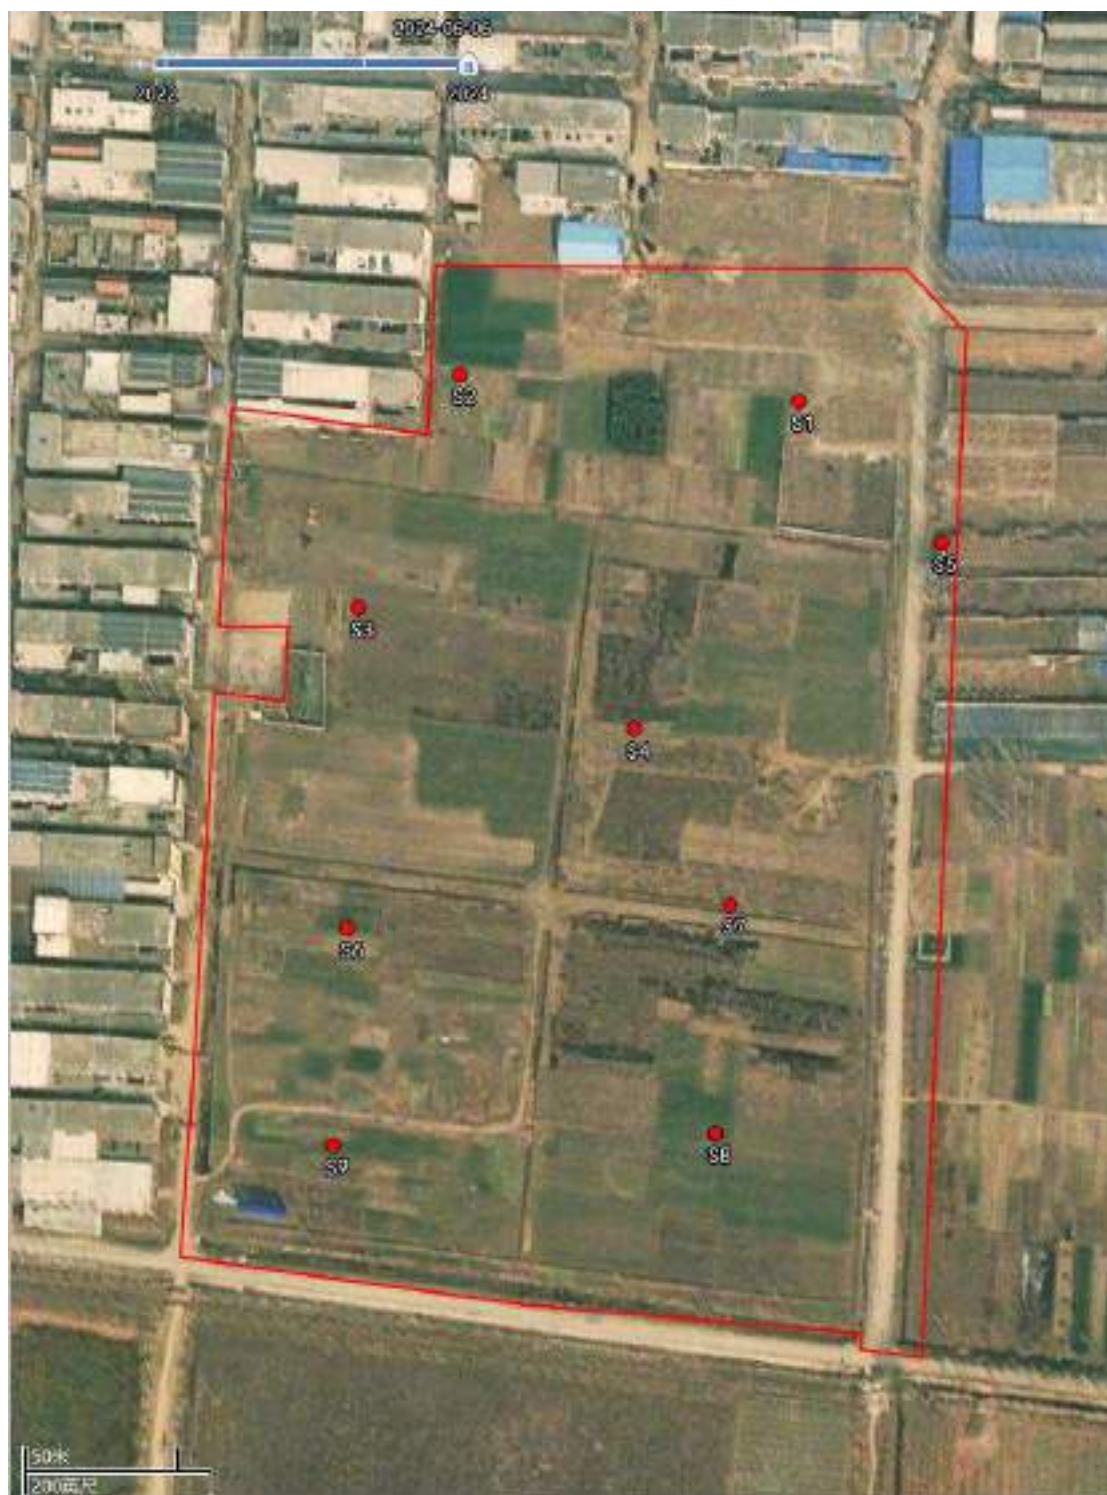
图6-1 快筛点位布设图（地块内放大图）

根据人员访谈和现场踏勘，地块历史及现在均不存在工业活动，用地历史为亭子头村农用、居民住宅及农村道路，地块用地类型比较单一，地块内土壤无扰动，无外来土壤、不存在取、弃土的情况。因此，本次调查快筛布点在网格布点法的基础上，考虑到不破坏作物的影响，又兼顾均匀性和布点代表性原则，**地块内土壤布点位置原则如下：**

| 点位编号 | 位置 | 快筛检测指标 | 采样深度(m) | 点位坐标 |
|---|---|---|---|---|
| S9 | 地块南部东侧 | | 0.2 | N:35.166503°<br>E:118.426292° |

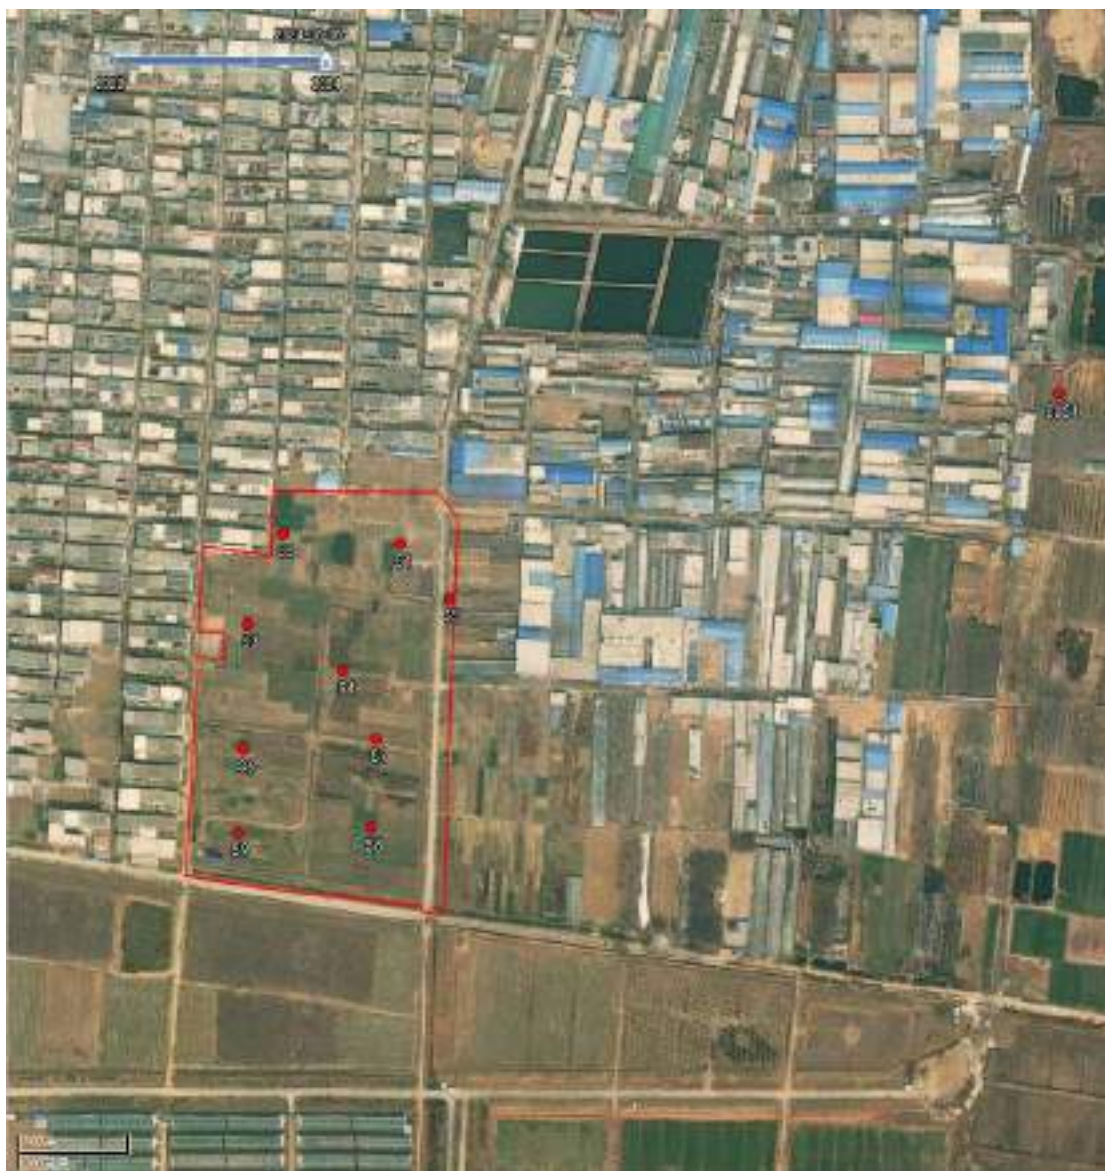
图 6-2 快筛点位布设图（地块内+对照点）

| 点位编号 | 位置 | 快筛检测指标 | 采样深度(m) | 点位坐标 |
|---|---|---|---|---|
| BJS1 | 东北 580m 农用地 | | 0.2 | N:35.169862°<br>E:118.434892° |

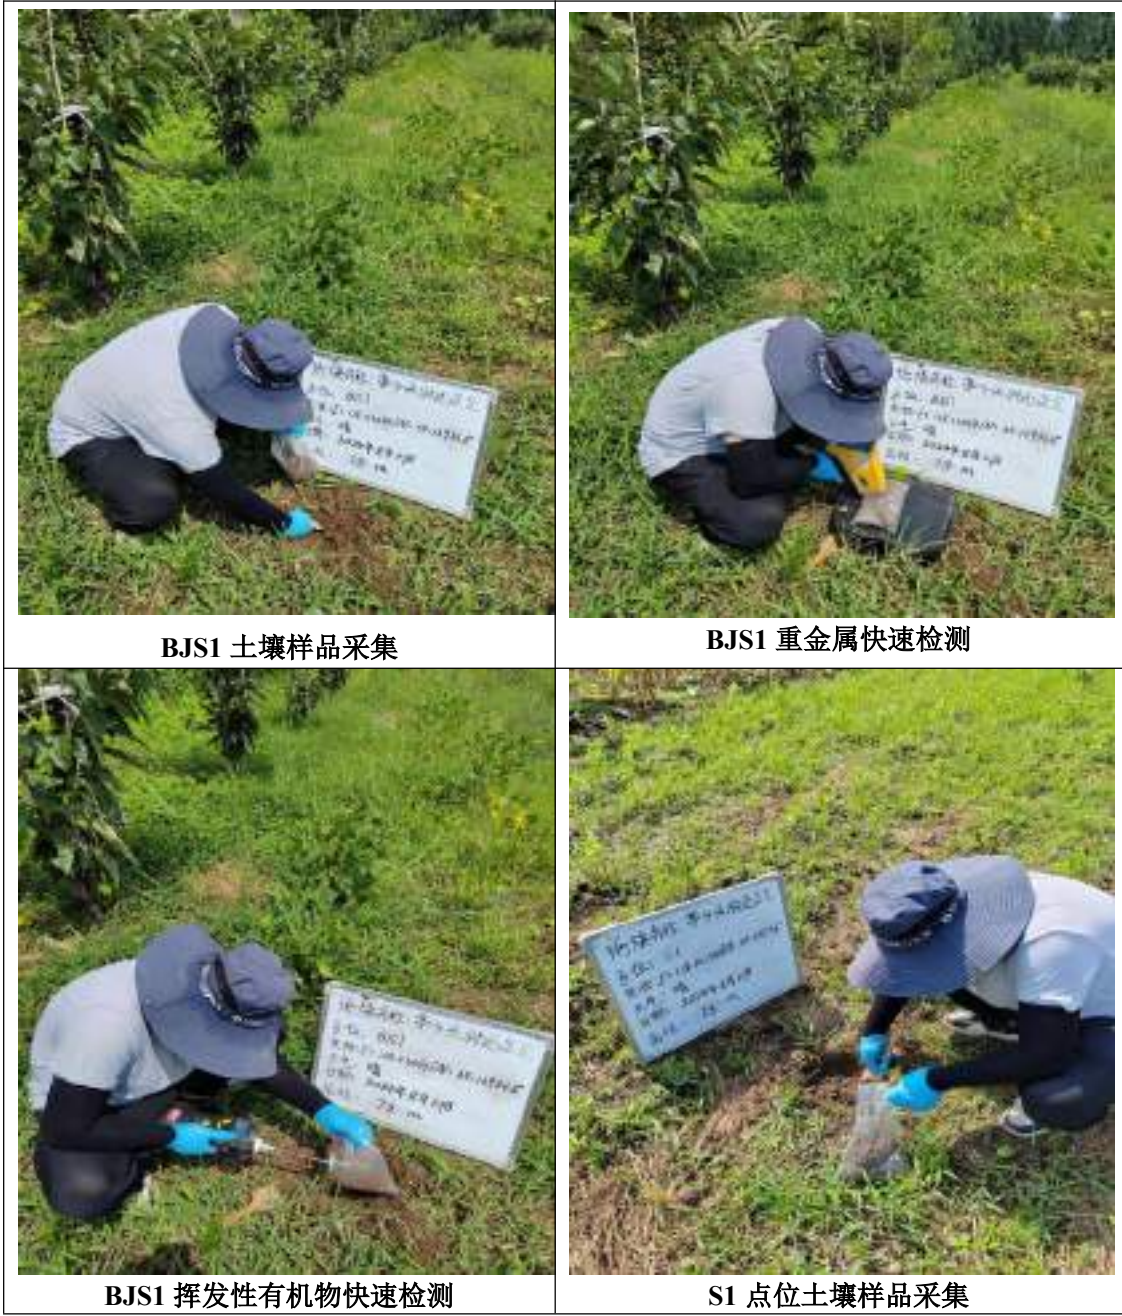
S1 点位挥发性有机物快速检测

（3）在监测点位处使用不锈钢铲挖取 0~20cm 土层的土壤，用木铲采集以上土壤样品，将土壤样品放置于聚乙烯自封袋中，并拍照记录。自封袋中土壤样品体积应占 1/2—2/3 自封袋体积，取样后，自封袋应密闭好同时置于背光处，避

(5) 检测重金属时，将土样尽量揉碎，用 XRF 分析仪对土壤样品进行监测，读取、记录数据，并拍照记录。

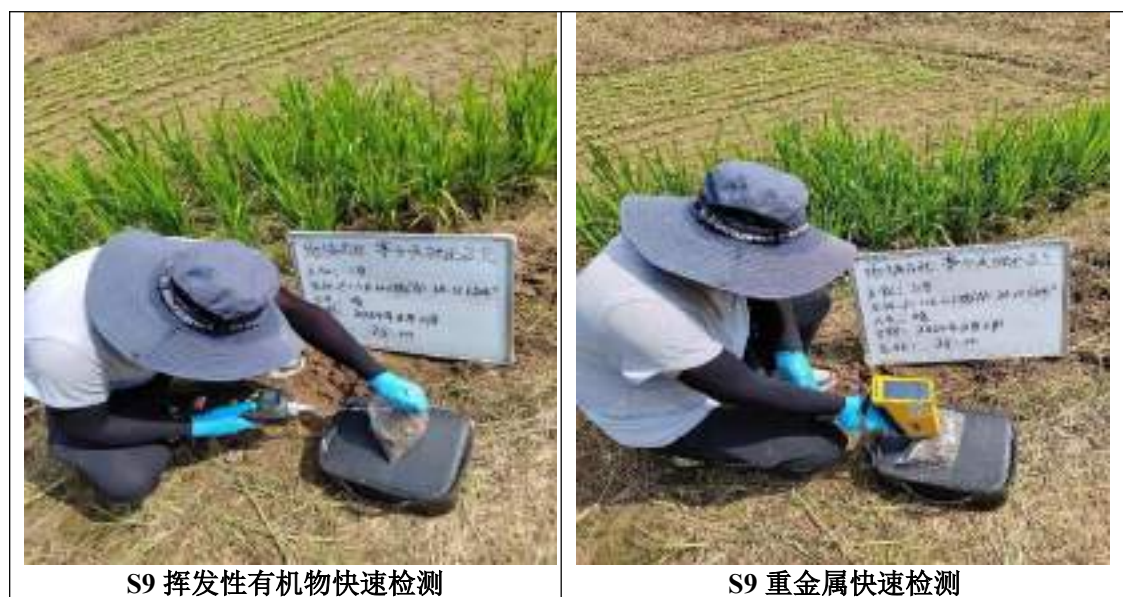
图 6-3 现场快速检测

S9 点位土壤样品采集
