临沂市河东区平安建设基地项目地块 土壤污染状况调查报告

业主单位：临沂市公安局河东分局

编制单位：山东君成环境检测有限公司

二〇二四年十月

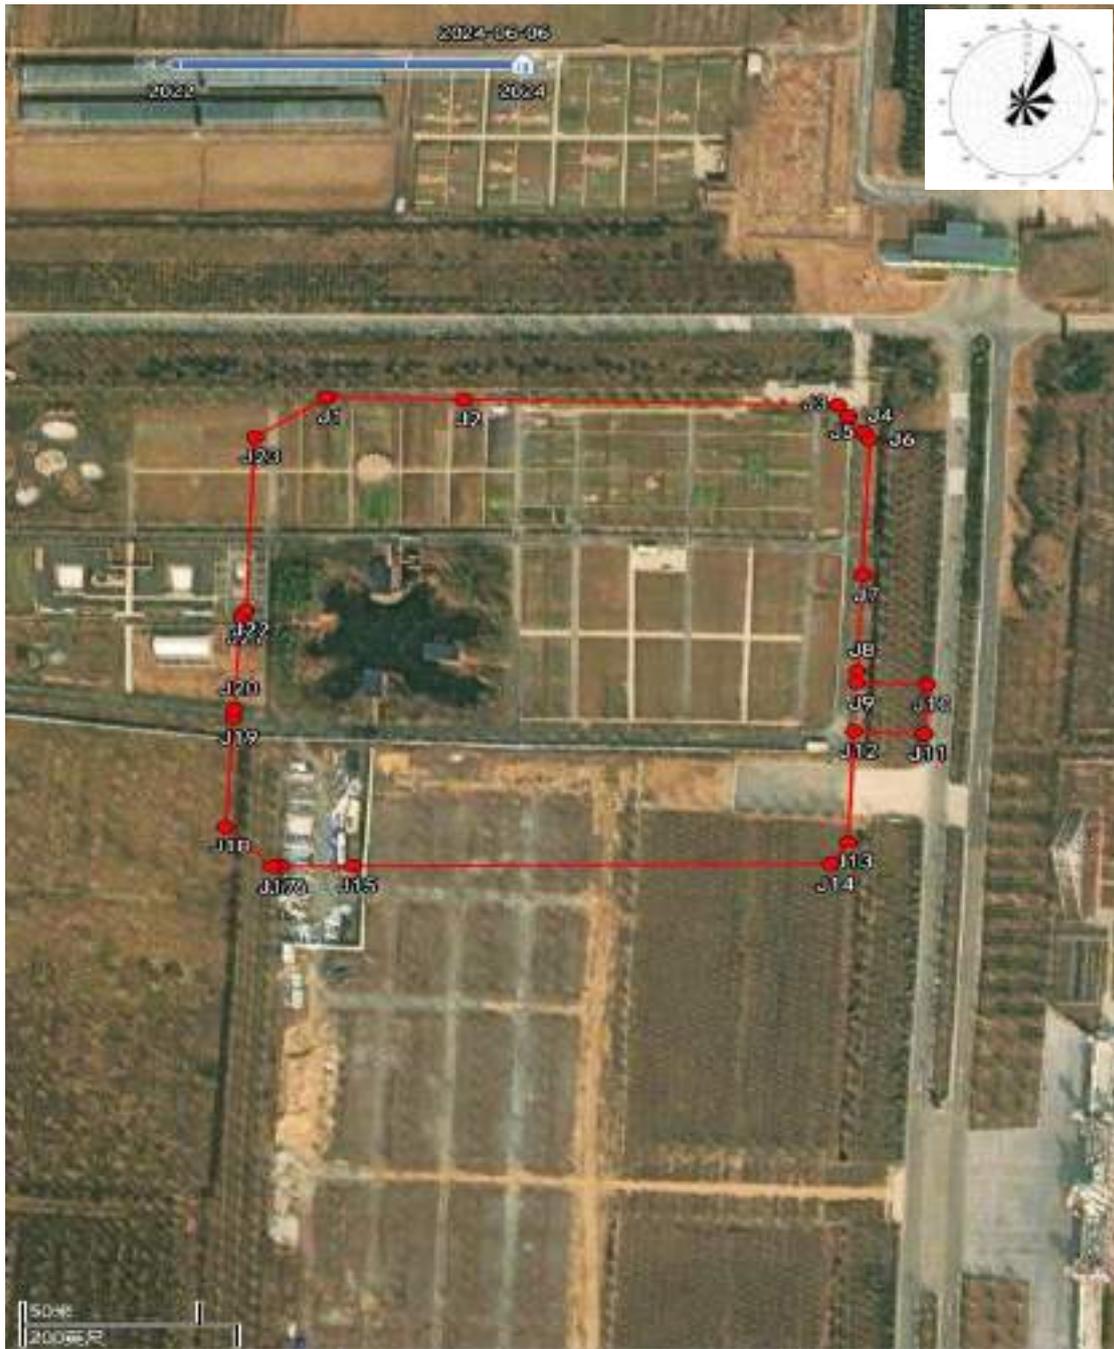
图 2-1 地块边界图（图片来源：大地图，拍摄于 2024 年 06 月 06 日）

临沂市河东区平安建设基地项目地块位于临沂市河东区太平街道亭子头村，地块中心坐标：E: 118.426909°，N: 35.158685°，地块面积为 31144 平方米（46.716 亩）。地块东至顺达路道路绿线，南至区间四路，西至规划三路，北至龙湖街。本次调查地块各拐点坐标见表 2-1、调查地块边界范围见图 2-1。

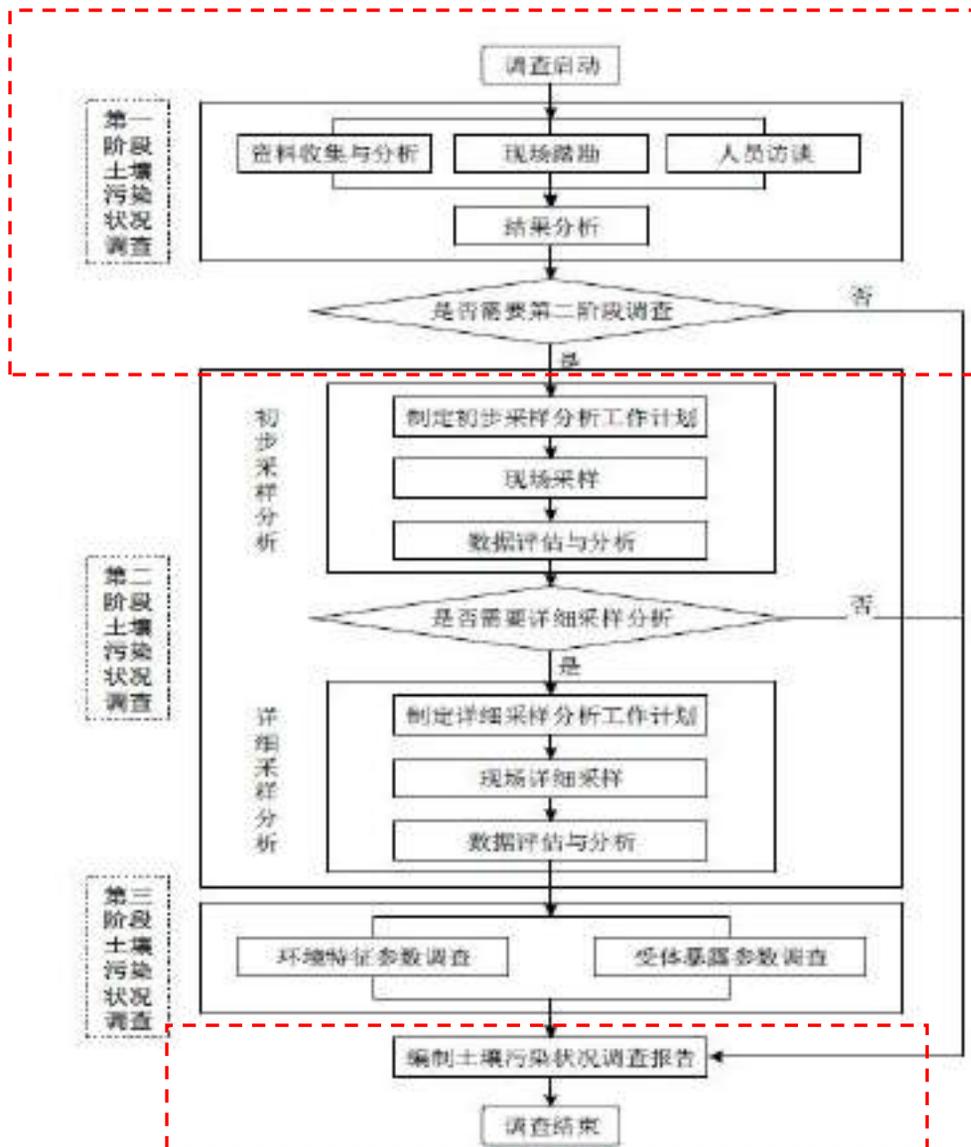
图 2-2 具体技术路线图（虚线内为本次调查内容）

根据《建设用地土壤污染状况调查技术导则》（HJ 25.1--2019），该地块调查的内容与程序见图 2-2 所示。各阶段主要工作方法和内容如下：

第一阶段调查工作是以资料收集、现场踏勘和人员访谈为主，原则上不进行现场采样分析。通过第一阶段调查，在对收集资料进行汇总的基础上，结合现场踏勘及人员访谈情况，分析调查区域污染的成因和来源。判断已有资料能否满足分类管理措施实施。如现有资料满足调查报告编制要求，可直接进行报告编制。

第二阶段调查包括确定调查范围、监测单元划定、监测点位布设、监测项目确定、采样分析、结果评价与分析等步骤。通过第二阶段检测及结果分析，明确土壤污染因子、污染程度、污染范围等。调查结果不能满足分析要求的，则应当补充调查，直至满足要求。

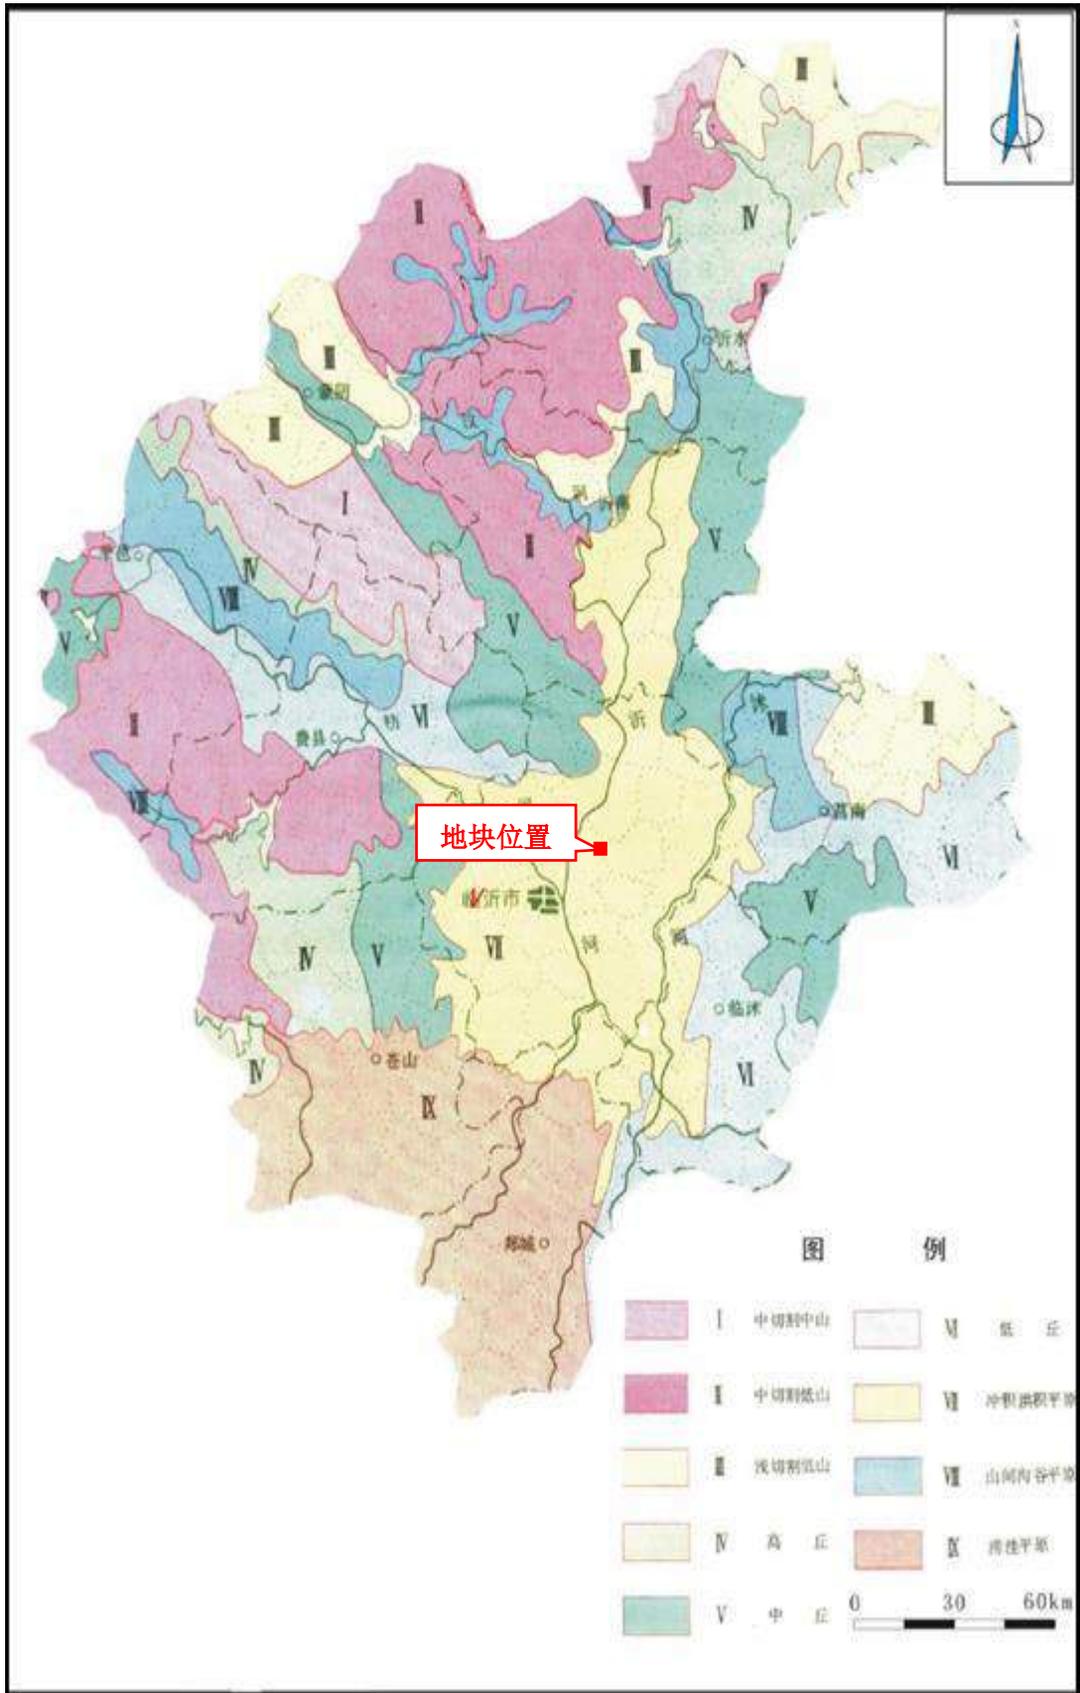
图 3-2 地形地貌图

河东区地处山东三大平原之一的临邳苍平原，为沂河冲积平原，地势北高南低，海拔 50-80m。河东区属沂河冲积平原，位于第四纪一般高水区与第四纪贫水区交界处，属孔隙水。水量丰富主要赋存于中砂水含砾粗砂层，含水层厚度一般为 5-8m。最厚达 13m，水位埋深 4-5m，水质较好。地层由老至新顺序分布：太古界变质岩、元古界土门组泥质灰岩、古生界寒武系页岩与灰岩互层、奥陶系原层石灰岩、石炭二叠系砂页岩含煤地层，组成单斜构造区。沿沂河两岸冲洪积平原，分布着第四系冲洪积砂砾石及粘性土层，按其项目地质特征自上而下划分为 5 层：勃土层、粉质勃土层、中砂层、含砾粗砂层、安山岩层。底部基岩为安山岩，属贫水岩层。河东区项目地质性质在水平和垂直方向均受河流制约，水平方向随远离河床土壤颗粒成分渐细，垂直方向颗粒分成下粗上细，根据地层岩性及地质构造与土的物理学特征，本评价区项目地质承载力在 100-160Kpa。地形地貌图见图 3-2。

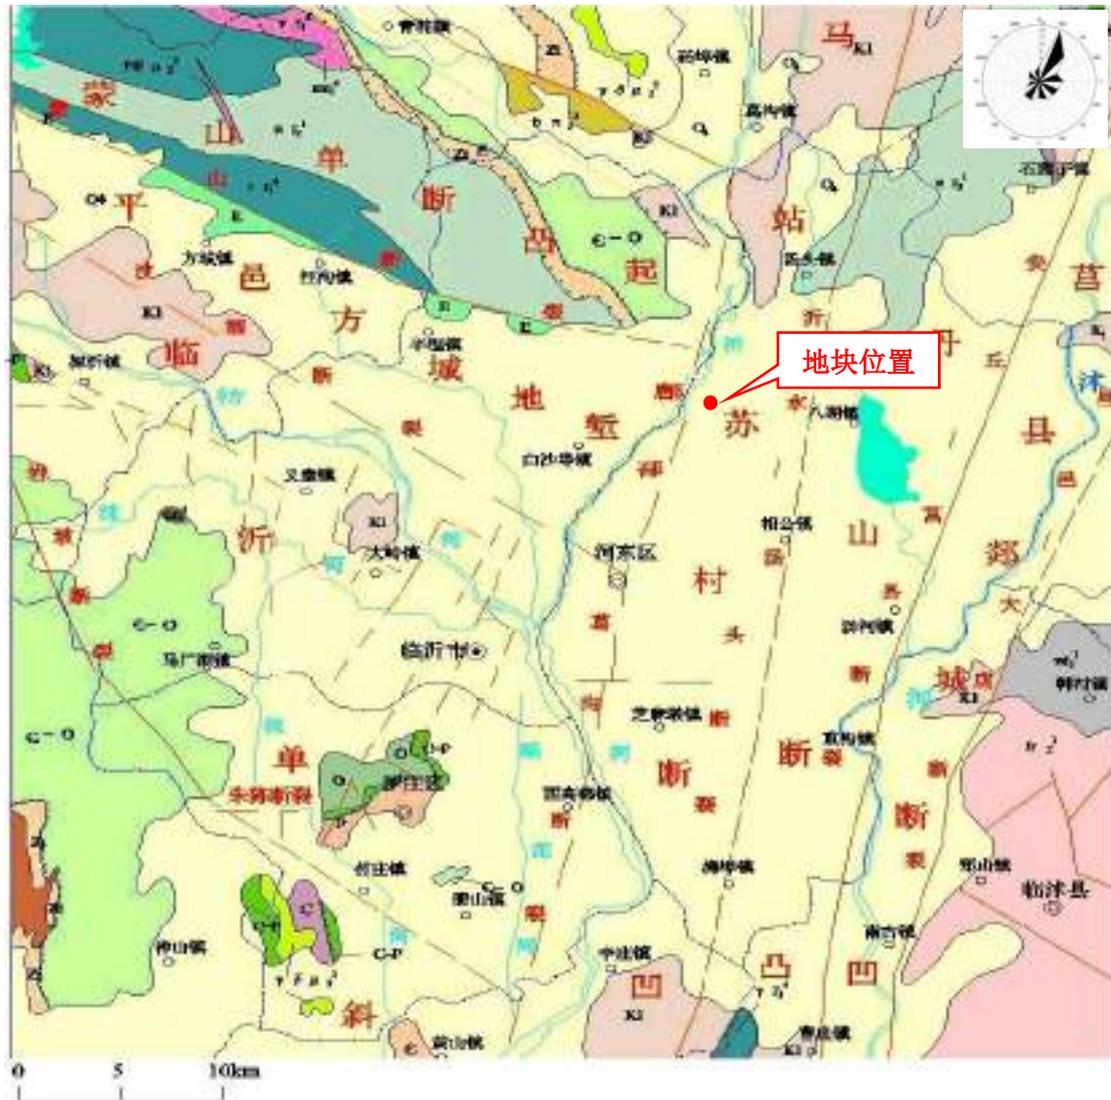
图 3-5 地质构造图

本项目位于沂沭断裂带中段西侧，附近地形相对平坦，地层分布较稳定，无其他不良地质现象。地质构造图见图 3-5。

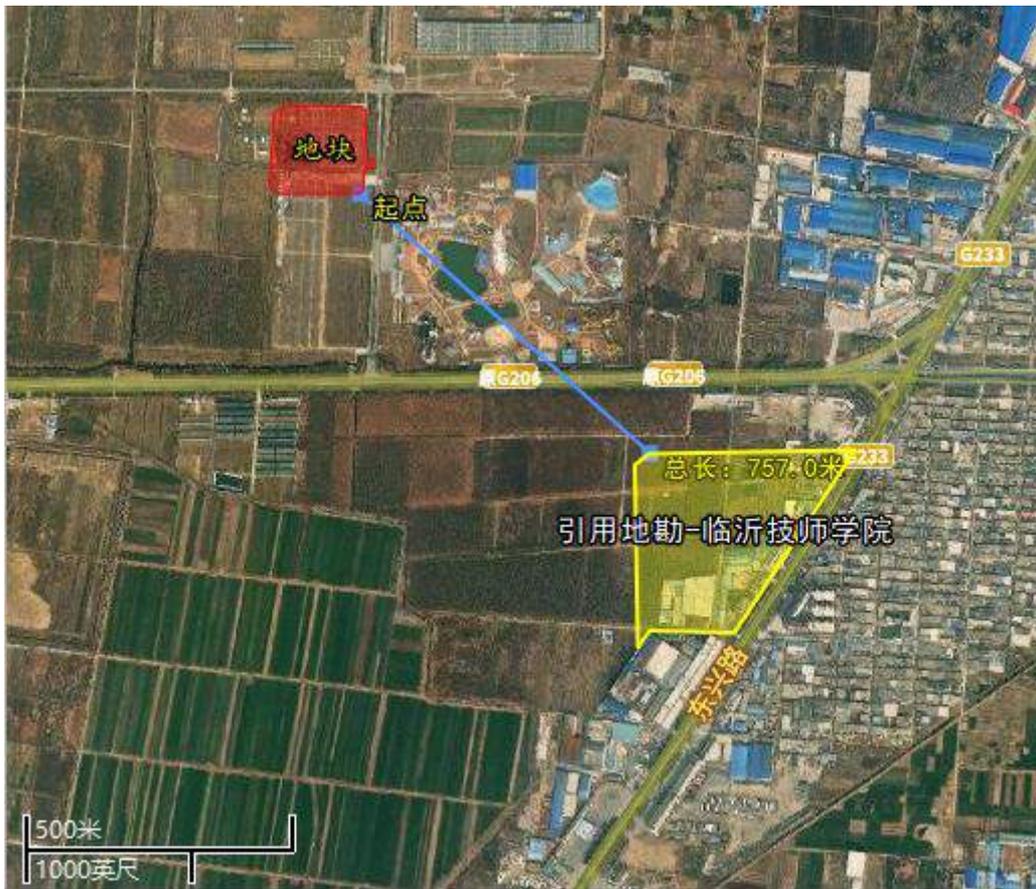
图 3-7 两地块位置关系图

地块内无岩土工程勘察报告，结合地块东南 757 米处，由青岛海铭源地质环境工程有限公司编制的《临沂市技师学院项目地块一水文地质调查报告》（2022 年 7 月），引用地块与本地块距离相近，位于同一水文地质单元见图 3-6，位置关系图见图 3-7。

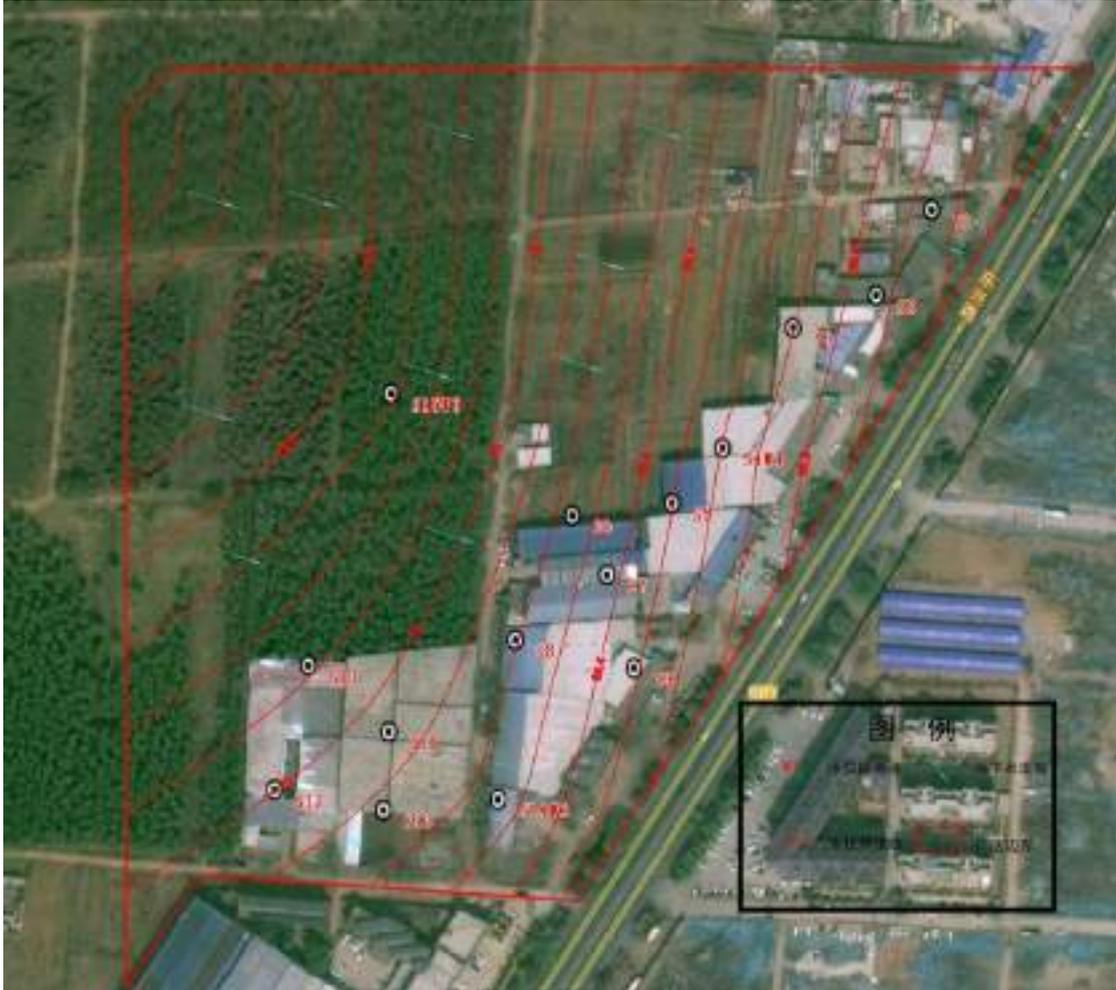
图 3-8 地下水流向图

场区地下水类型为第四系松散岩类孔隙水。

水地下水类型一般为重碳酸钙型水，矿化度小于 1g/L，地下水水位年变幅约 2.0~5.0m 左右。场区基岩裂隙水：未揭露。

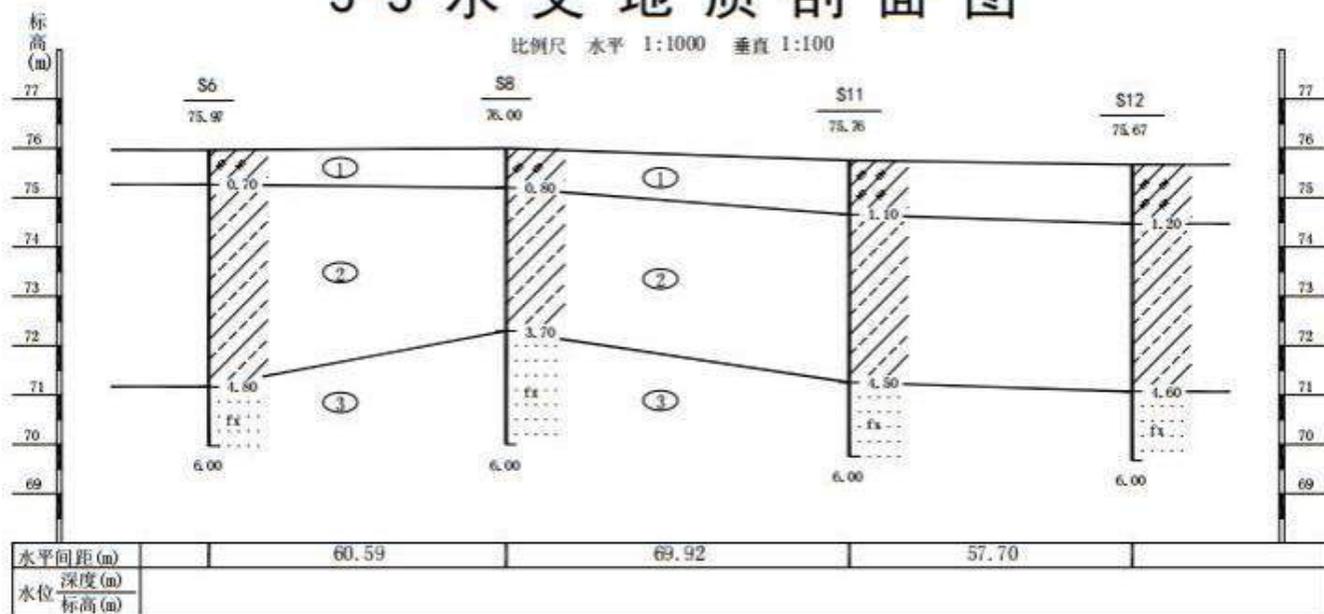
3-3'水文地质剖面图

比例尺 水平 1:1000 垂直 1:100

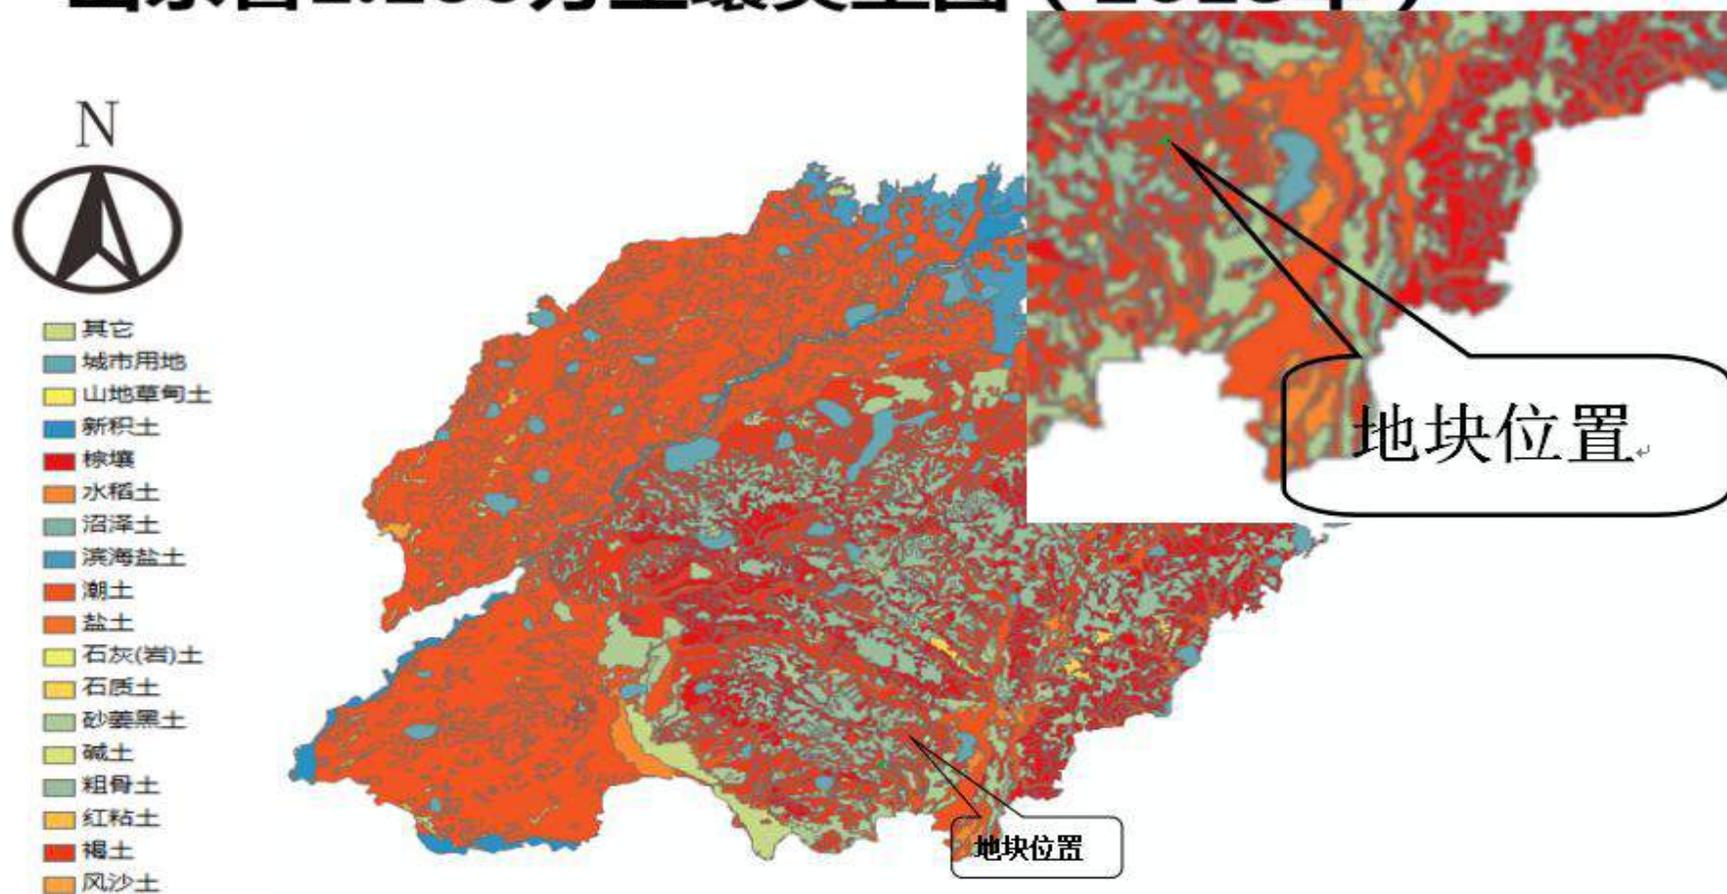
图 3-11 土壤类型图

河东区土壤共有 4 个类别，7 个亚类，13 个土属，46 个土种。分为棕壤、砂姜黑土、潮土以及少量的冲积和砂质新成土，且大都连片集中分布，适于土地集约化经营。棕壤在新土层之上，由于耕作的影响，已无腐质层。潮土耕性好，蒸发强烈，排水条件差，地下水位高，有盐碱威胁。砂姜黑土是低产土壤类型之一，适于耐涝作物与绿肥作物轮作。土壤类型图见图 3-11。根据《国家土壤信息服务平台》调查、《中国土壤分类与代码》(GB/T 17296-2009)查询结果，本地块项目属于潮土，查询情况见图 3-12。

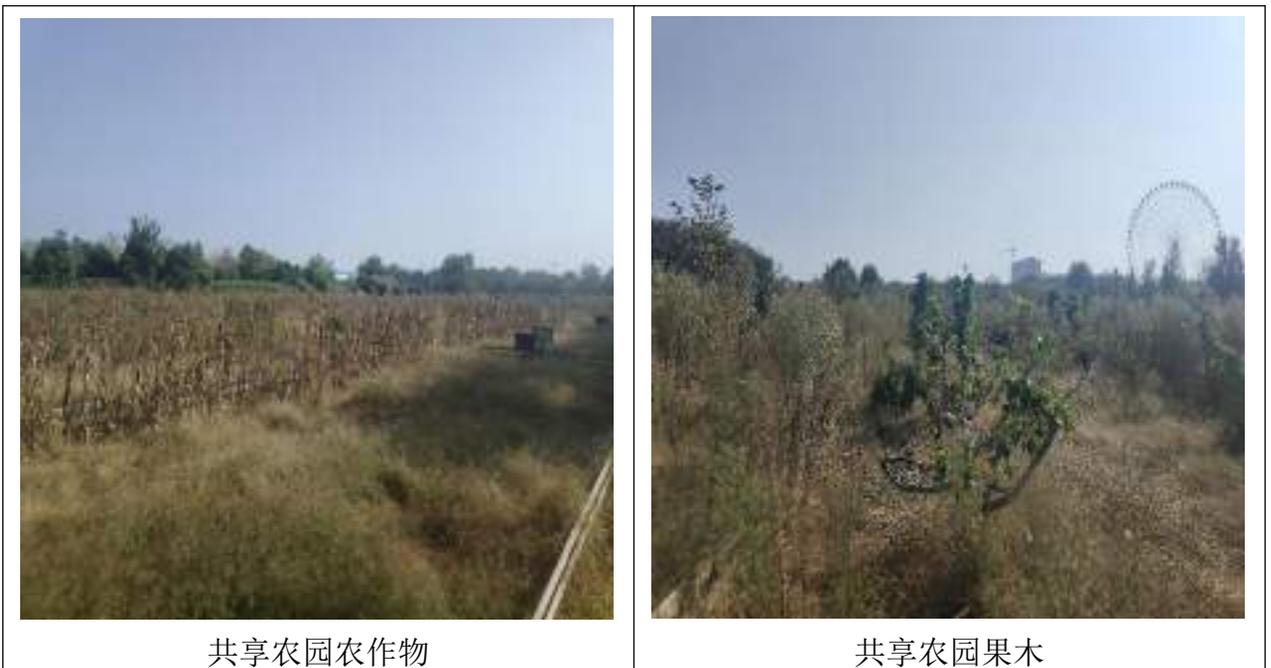
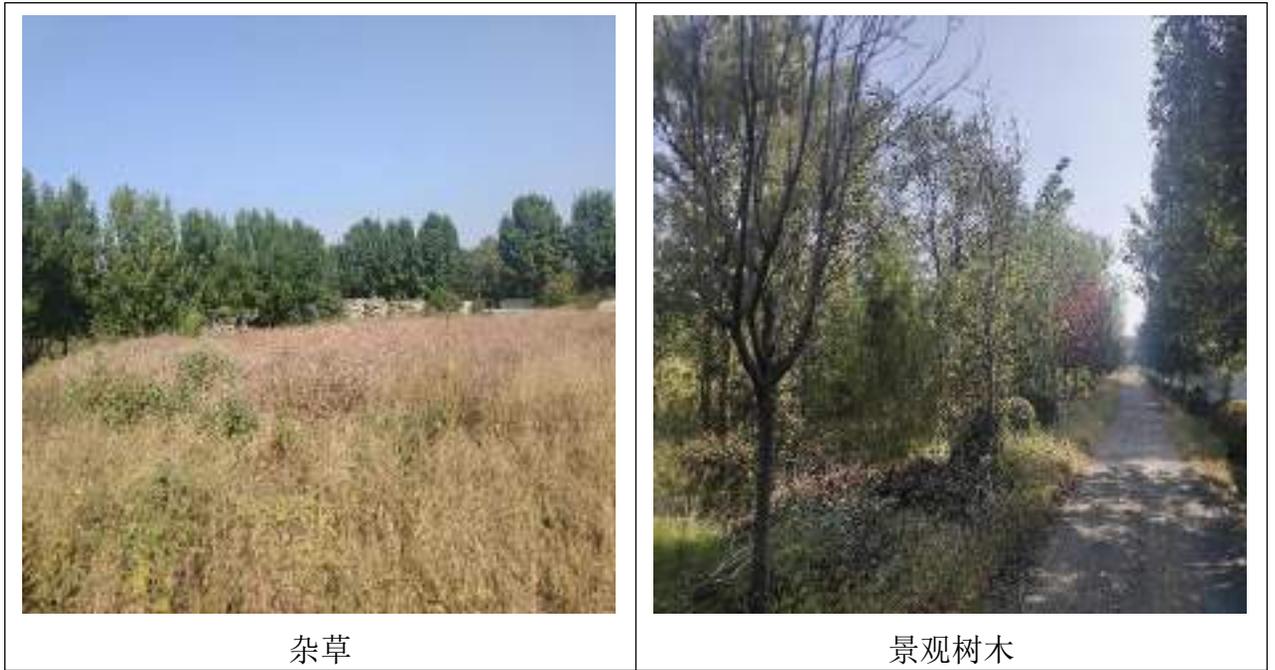
图 3-15 调查区域内环境状况照片

（5）现场踏勘时，未发现明显污染痕迹；

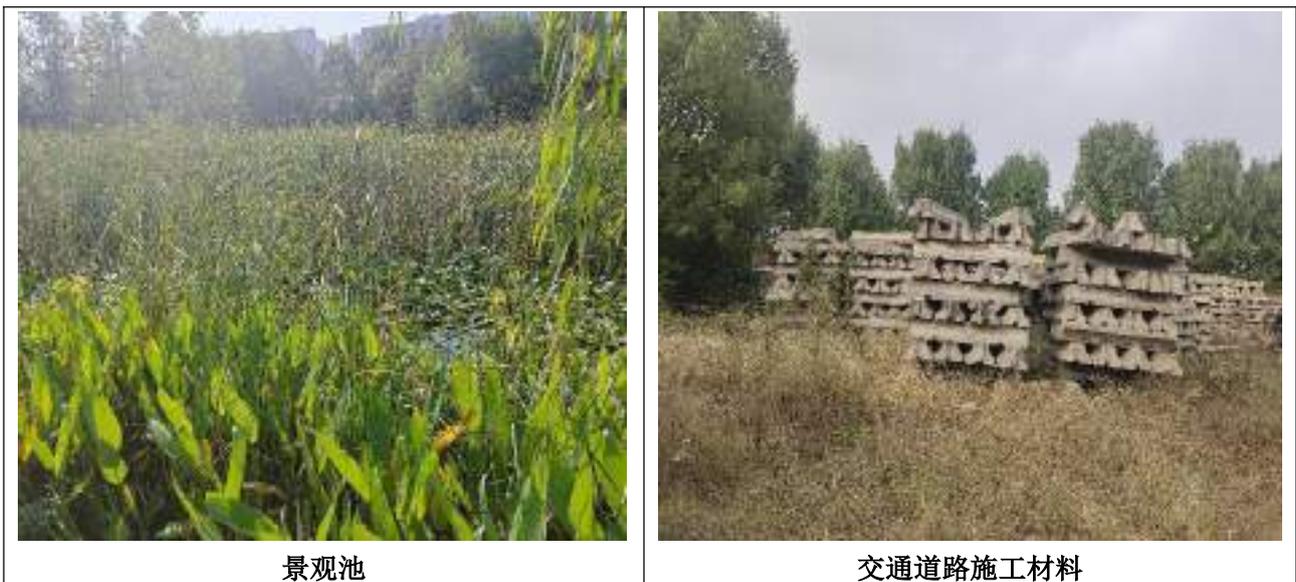
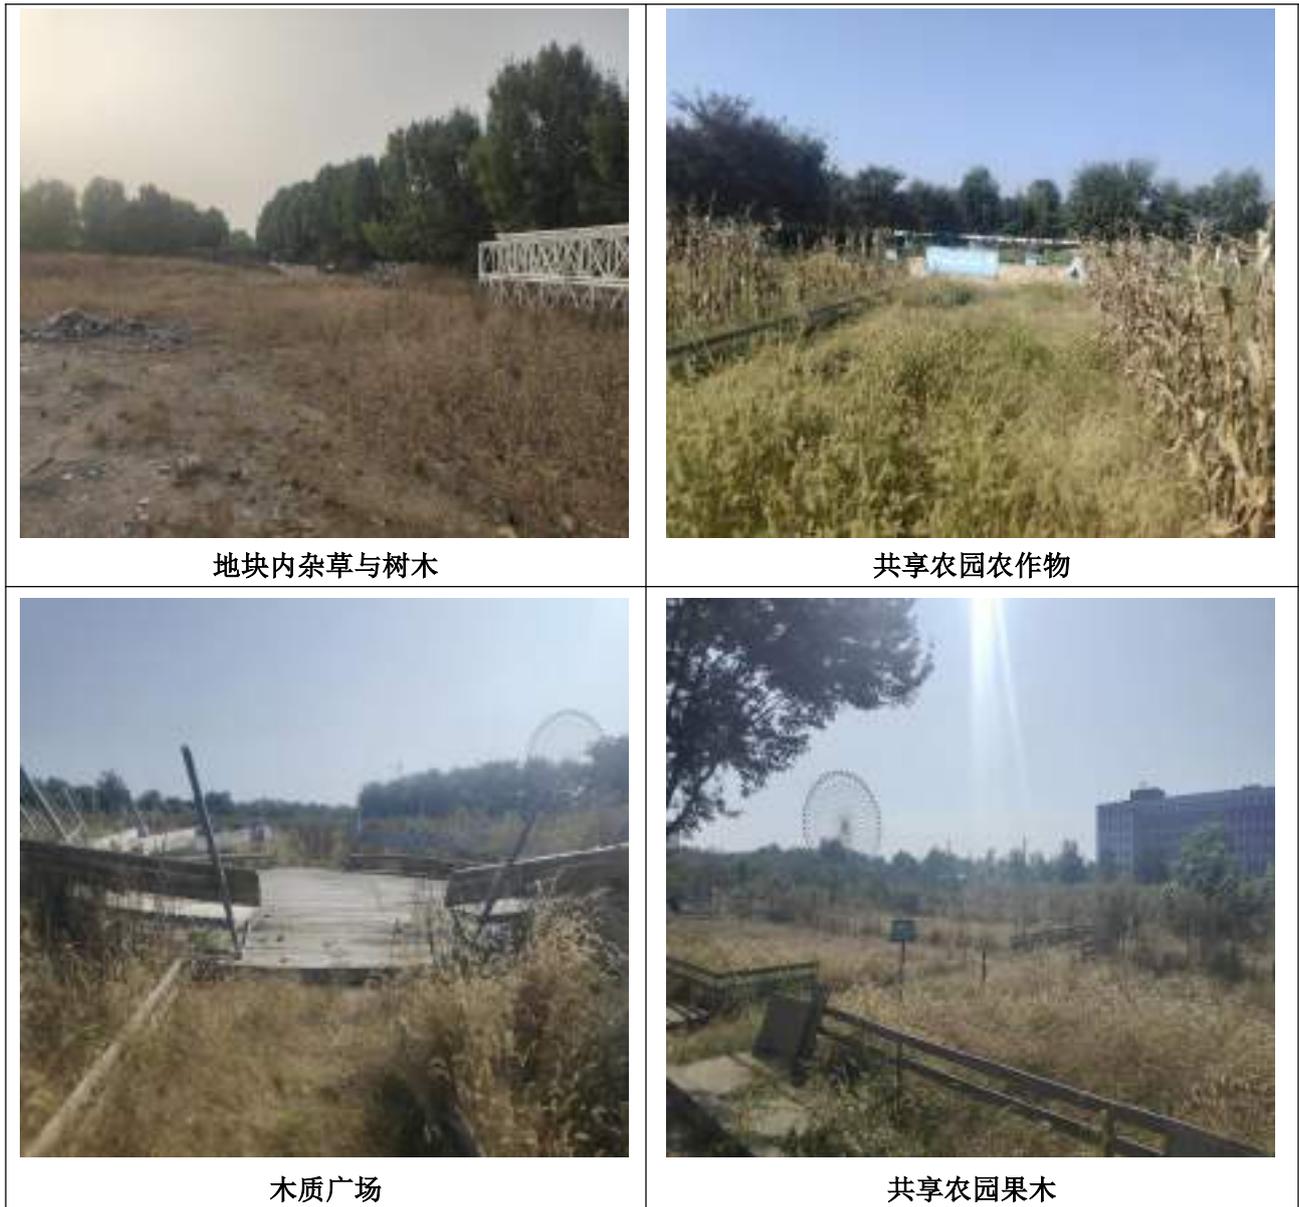
图 5-1 地块现场踏勘图片

(5) 该地块内无槽罐，未发现有有毒有害物质泄漏痕迹；

(6) 该地块内不存在生产企业活动，未发现危险废物和固体废物的堆存及处理；

(7) 该地块内不存在生产企业活动，未发现管线和沟渠、未发现污染物泄漏痕迹。现场踏勘时地块现状见图 5-1。

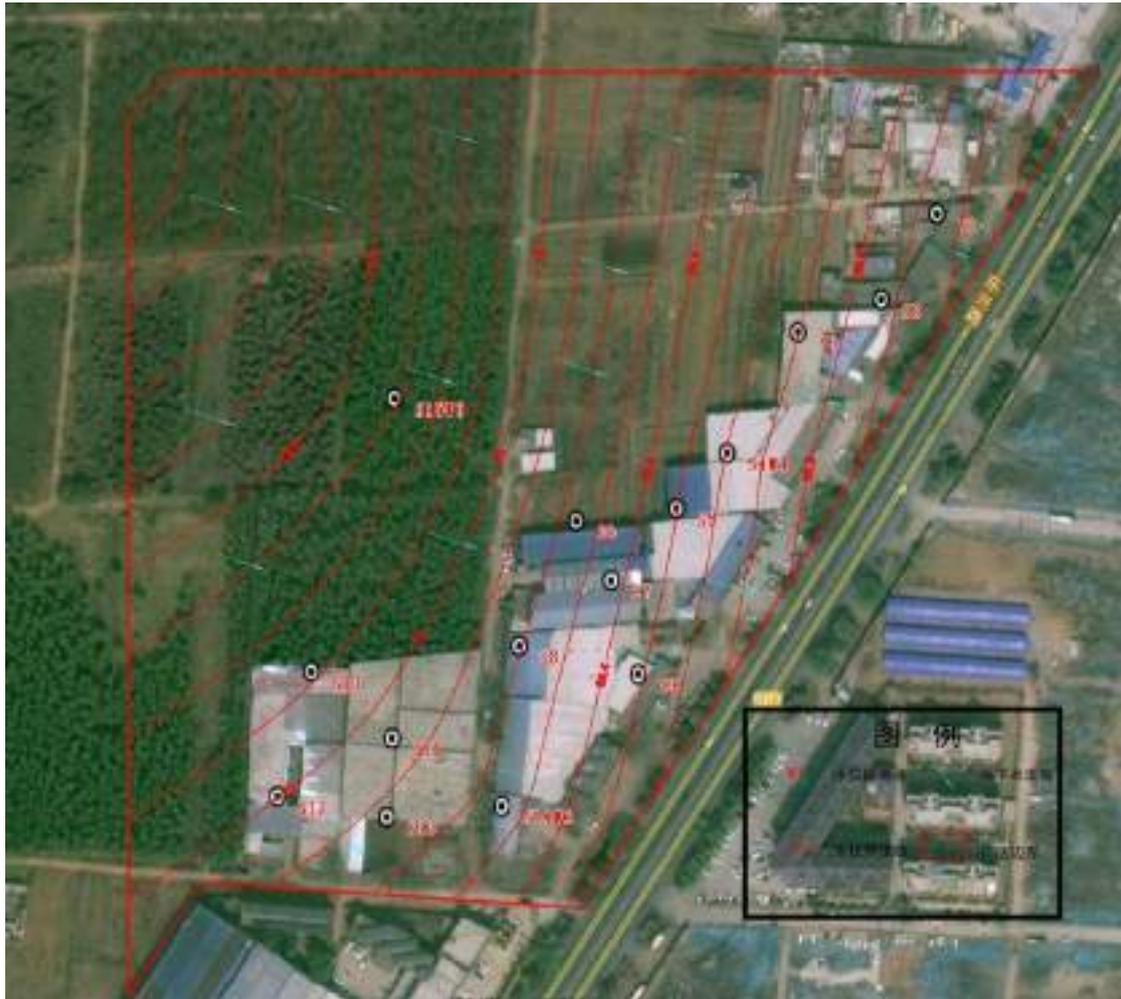
图 5-9 地下水流向图

根据青岛海铭源地质环境工程有限公司编制的《临沂市技师学院项目地块一水文地质调查报告》（2022 年 7 月），本区域地下水流向为自西北向东南。

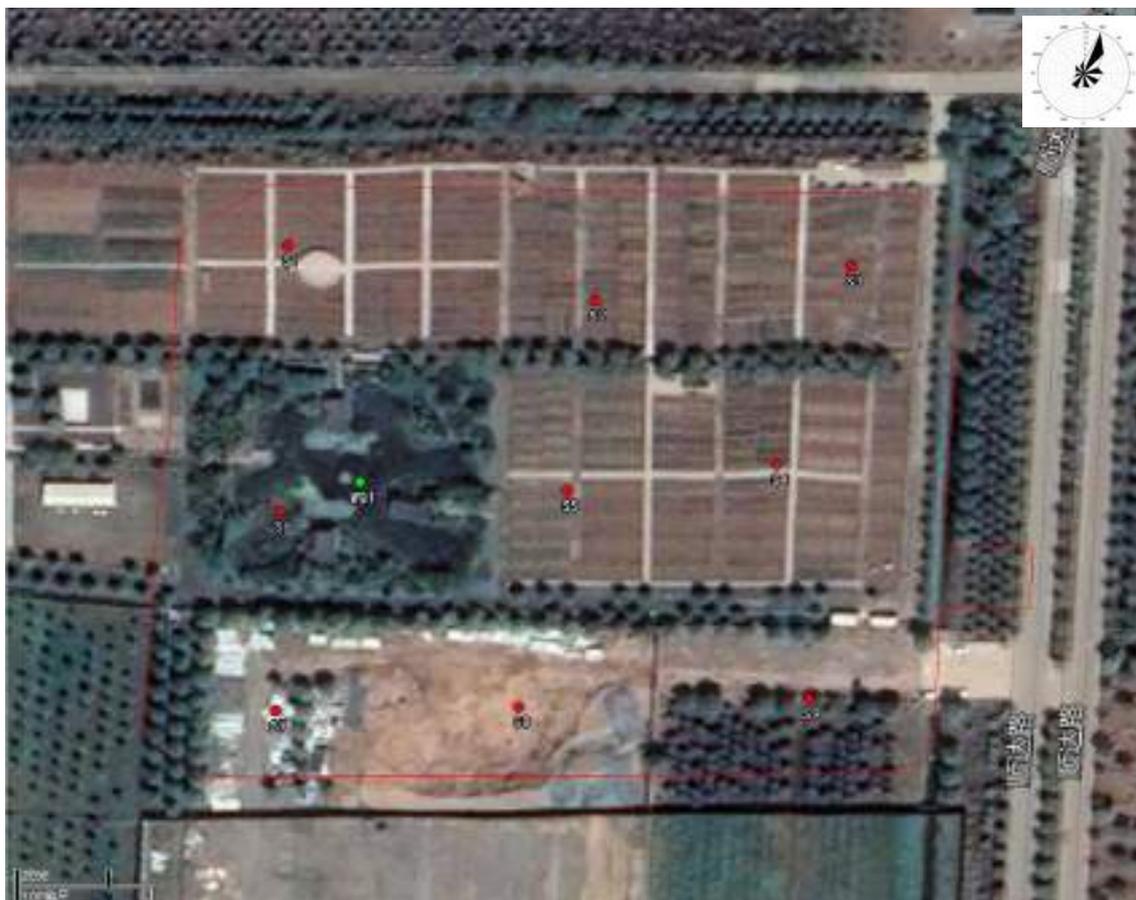
图 6-1 快筛点位布设图（地块内放大图）

根据人员访谈和现场踏勘，地块历史及现在均不存在工业活动，用地历史为亭子头村农用、居民住宅及农村道路，地块用地类型比较单一，地块内土壤无扰动，无外来土壤、不存在取、弃土的情况。因此，本次调查快筛布点在网格布点法的基础上，考虑到不破坏作物的影响，又兼顾均匀性和布点代表性原则，**地块内土壤布点位置原则如下：**

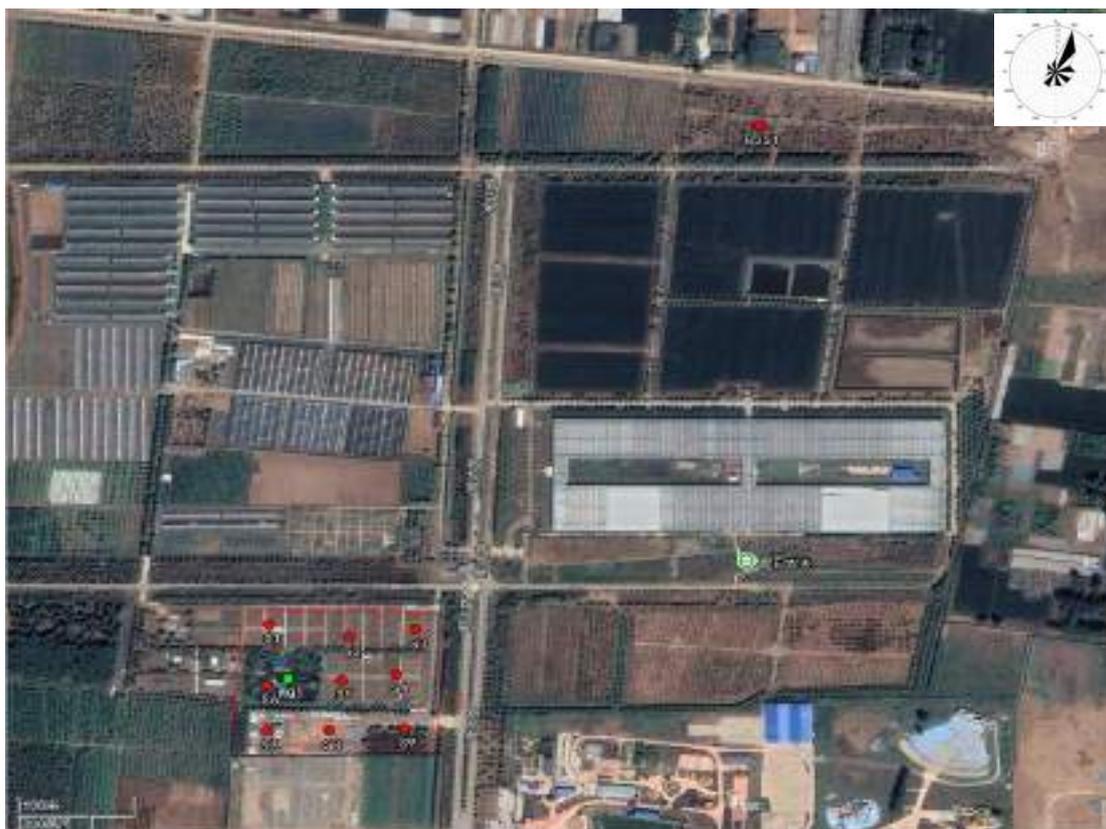
图 6-2 快筛点位布置图（地块内+对照点）

在地块内布设 9 个土壤快筛点位，1 个地表水点位。在地块东北 675m 树林内布置 1 个土壤背景点，对地块内外表层土壤进行 PID 和 XRF 快速测定，快速测定结果与资料收集、现场踏勘及人员访谈结果相吻合，可以进一步印证前期调查结果。地表水检测结果均满足《地表水环境质量标准》（GB3838-2002）标准限值要求。

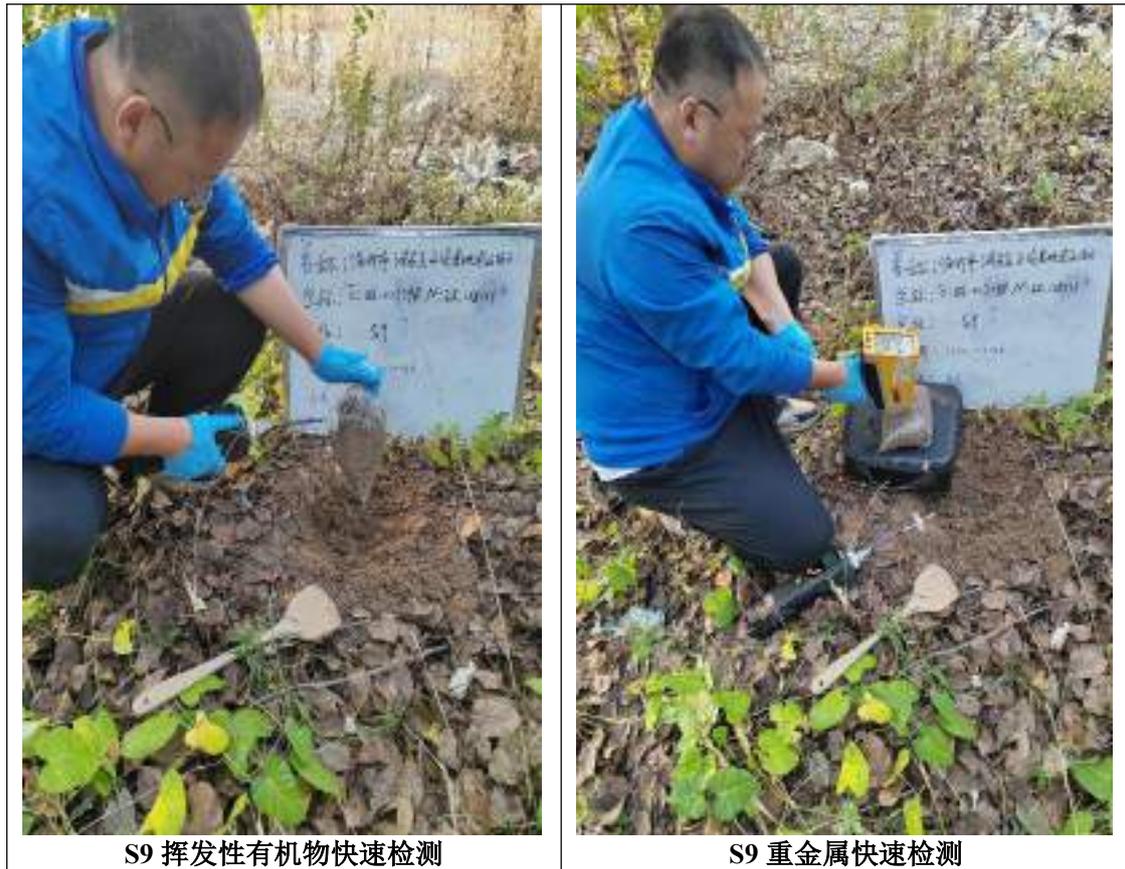
图 6-3 现场快速检测

（3）在监测点位处使用不锈钢铲挖取 0~20cm 土层的土壤，用木铲采集以上土壤样品，将土壤样品放置于聚乙烯自封袋中，并拍照记录。自封袋中土壤样品体积应占 1/2—2/3 自封袋体积，取样后，自封袋应密闭好同时置于背光处，避免阳光直晒。
