正阳路东文化路北地块 土壤污染状况调查报告

业主单位：沂南县自然资源和规划局

编制单位：山东君成环境检测有限公司

二〇二四年十一月

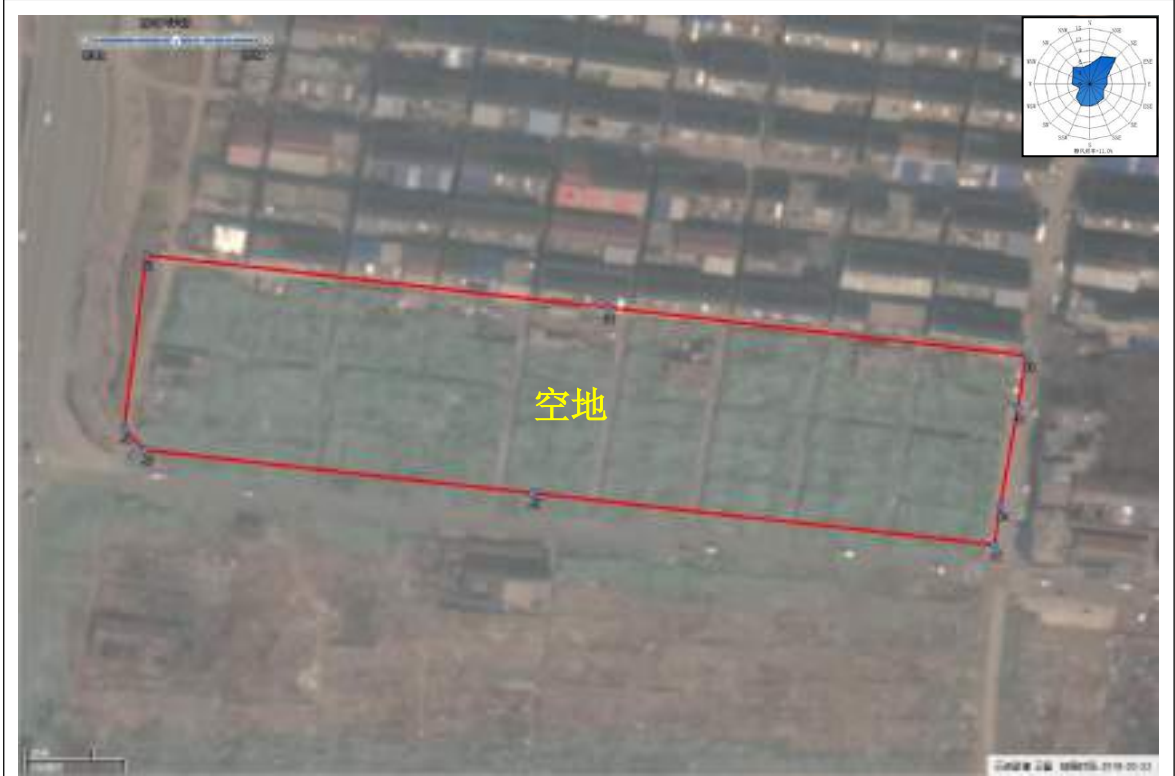
拍摄于 2018 年，地块内为北村住宅已拆除完毕，此时为空地。

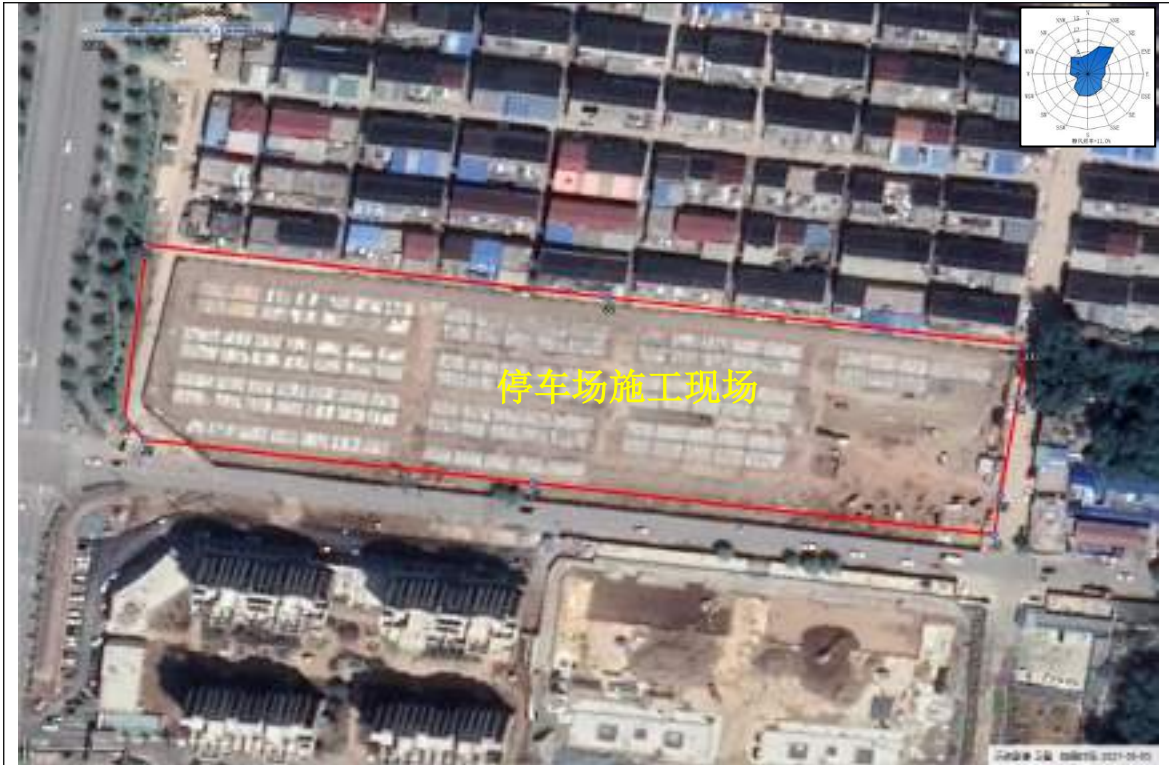
拍摄于 2021 年，地块内停车场正在施工。

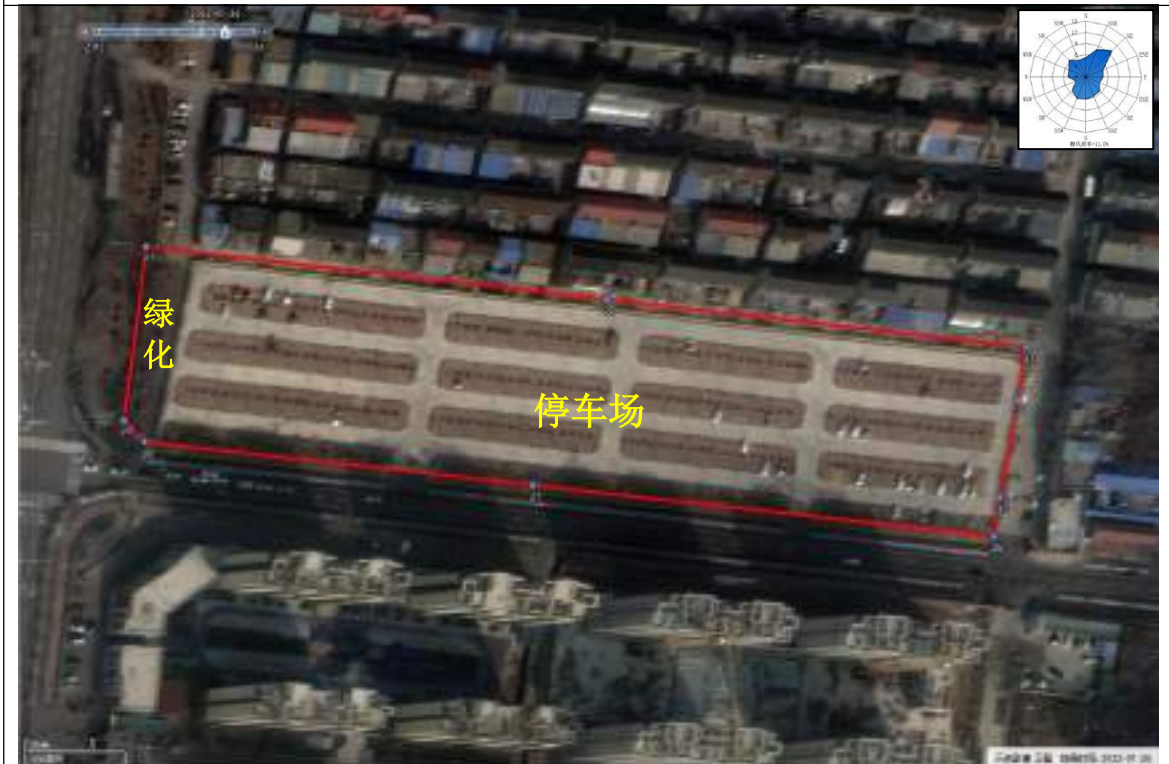
拍摄于 2022 年，地块内为停车场，停车场内部有绿化植被，停车场外西侧有少量绿化。
