# 璞园北地块 土壤污染状况调查报告

业主单位：沂南县自然资源和规划局

编制单位：山东君成环境检测有限公司

二〇二四年十月

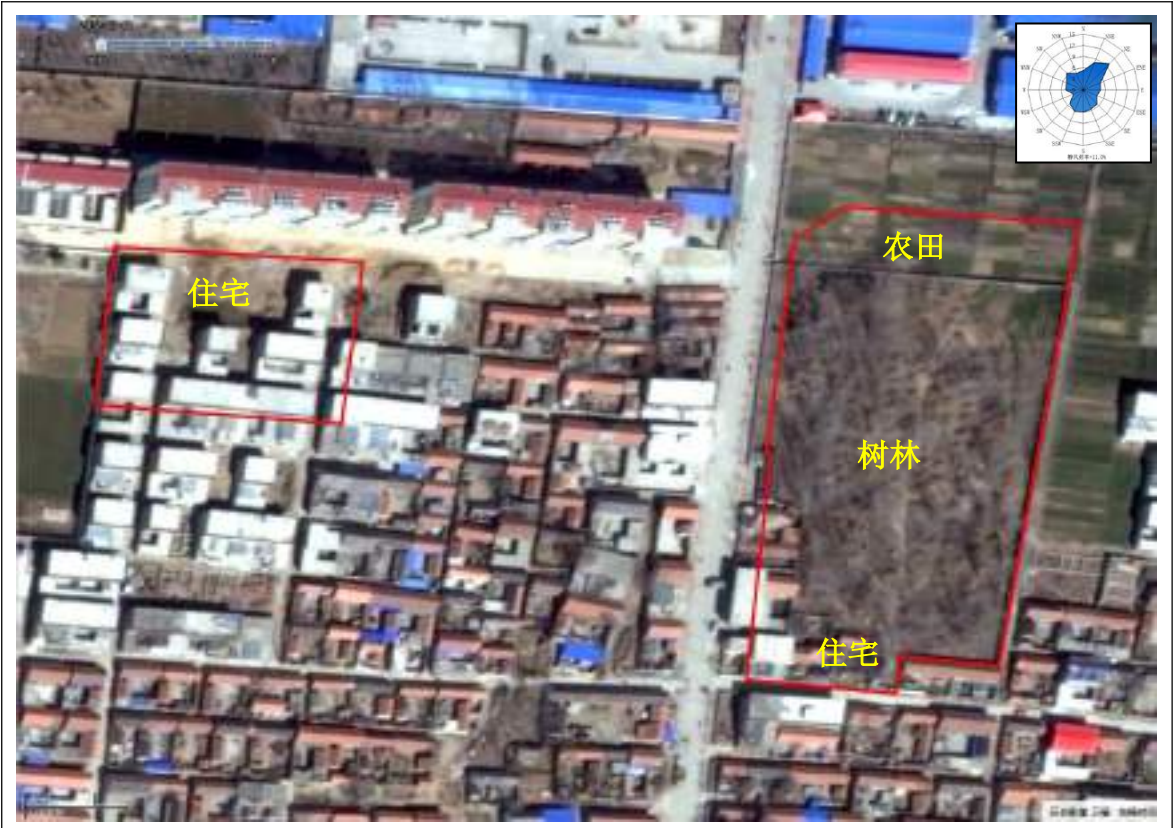
| 拍摄于 2012 年，地块一内为潘家庄村住宅、树林、农田；地块二内为潘家庄村住宅。 |

历史影像，可以追溯到 2012 年，历史变迁见表 3-2。

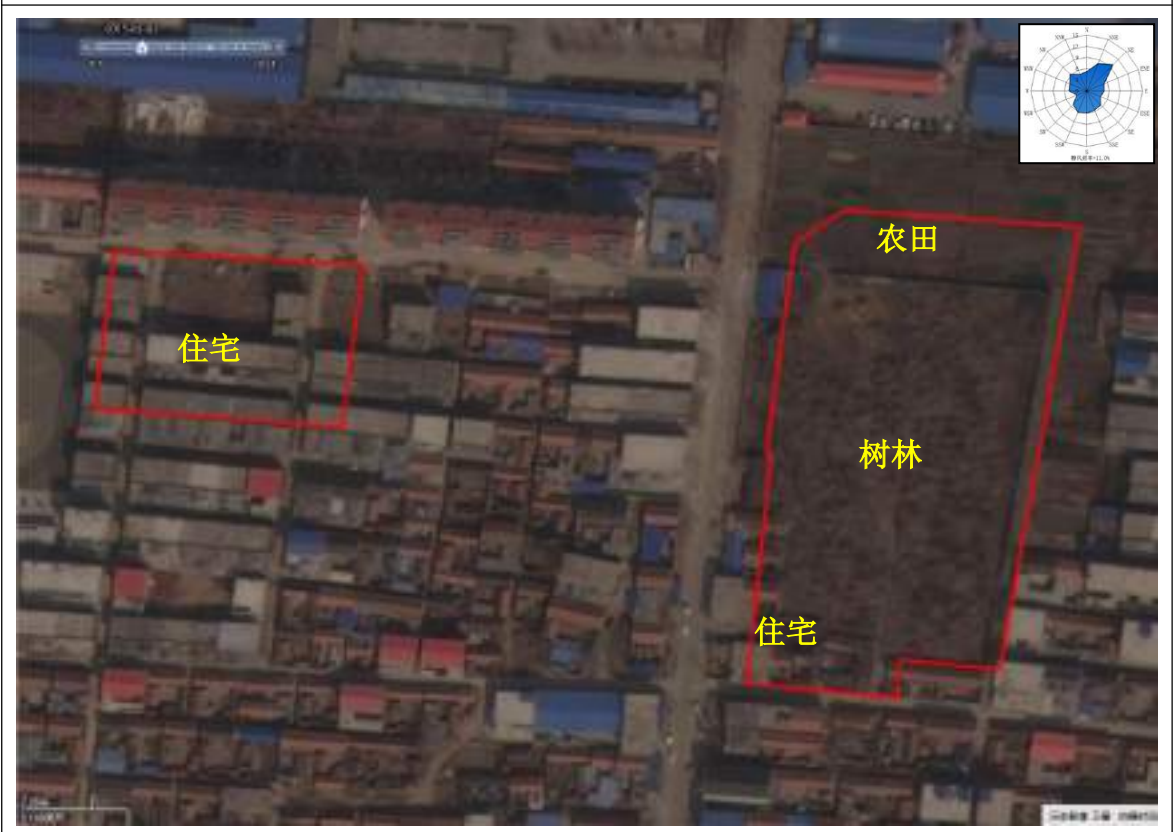
| 拍摄于 2015 年，与 2012 年相比无明显变化。 |

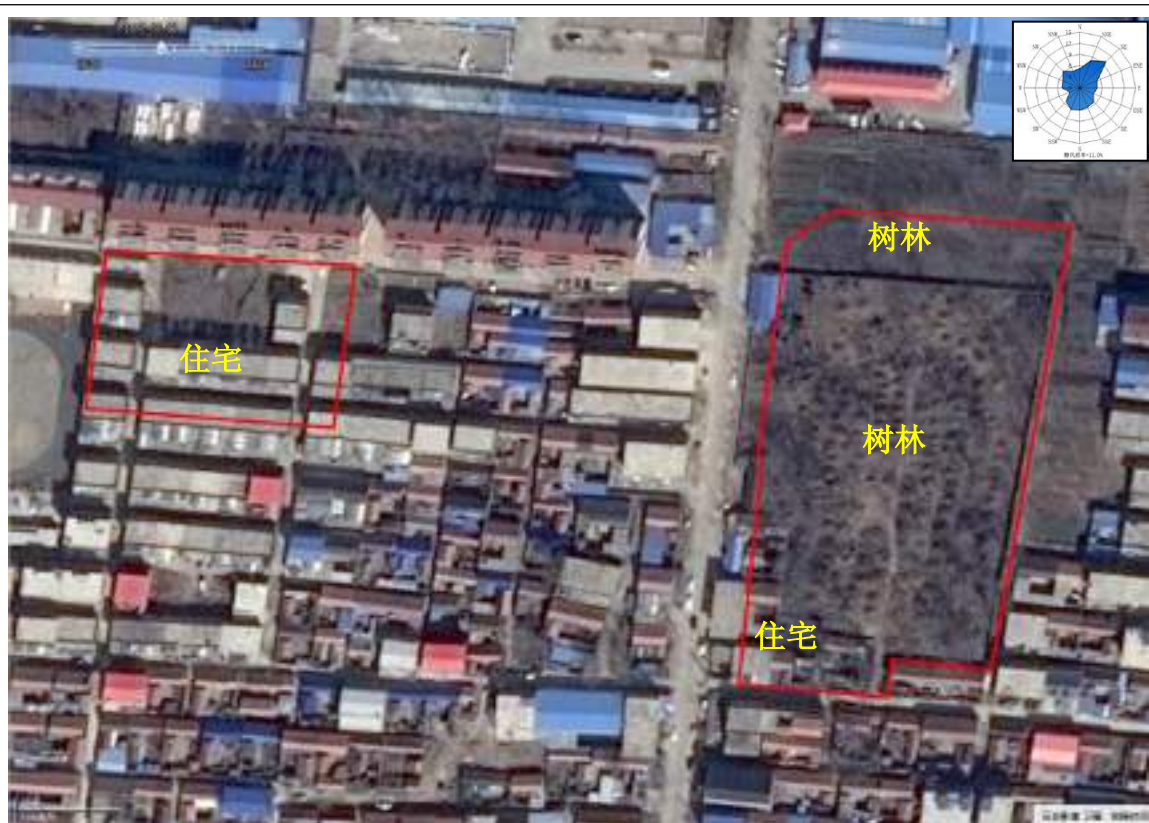
拍摄于 2017 年，地块一内北侧农田变更为树林，其他无明显变化。

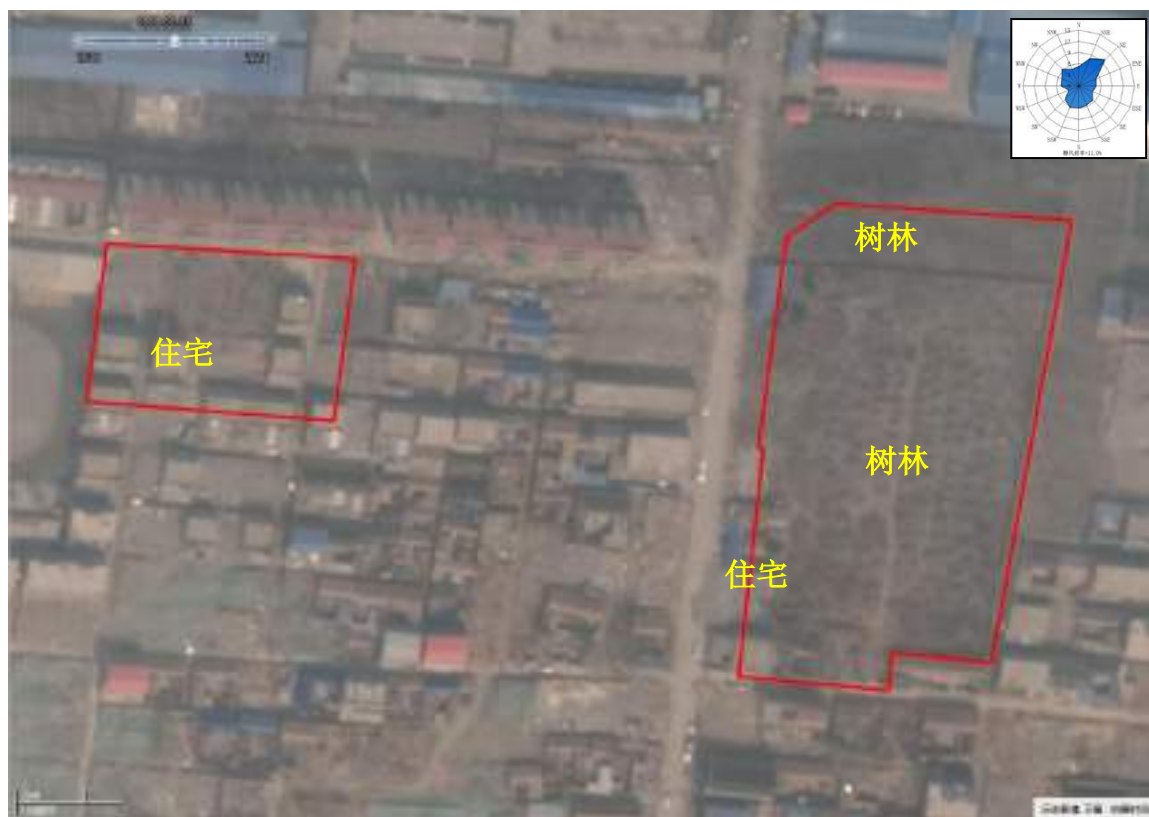
拍摄于 2018 年，与 2017 年相比无明显变化。

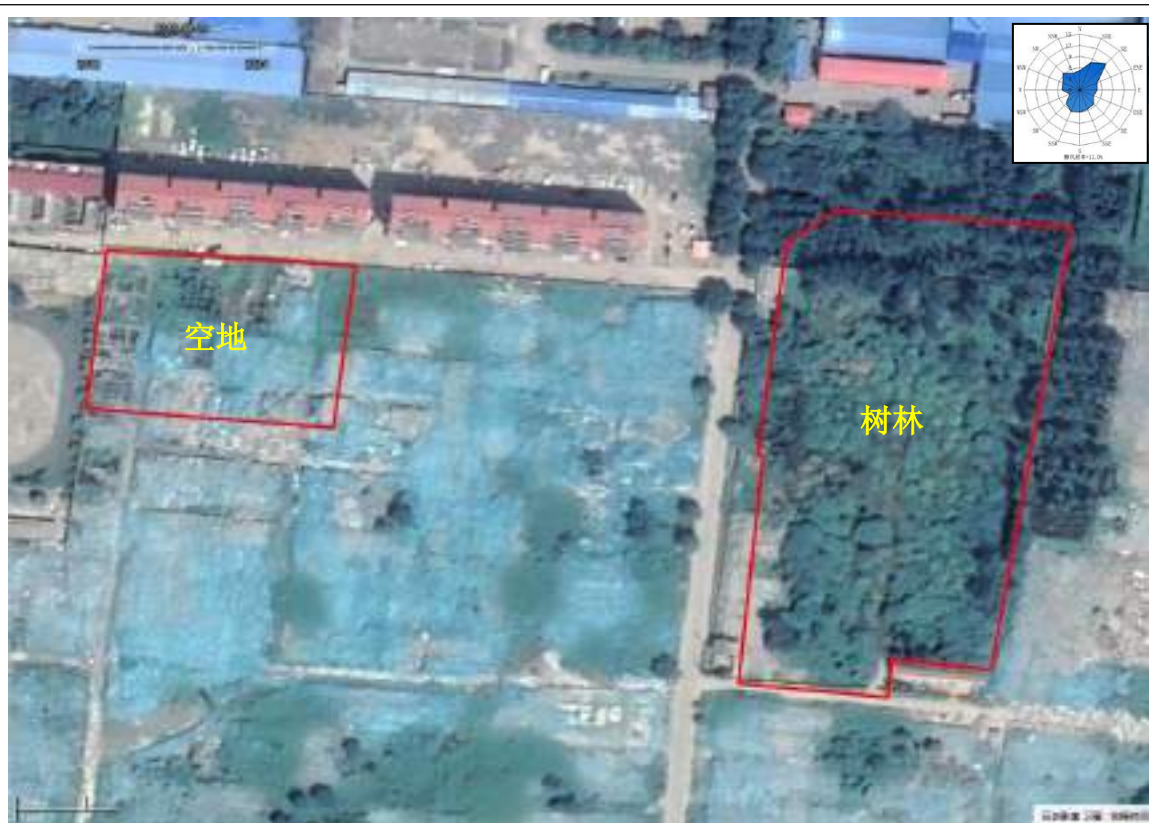
拍摄于 2019 年，地块内潘家庄村住宅已全部拆迁完毕，地块一内为树林，地块二内为空地。

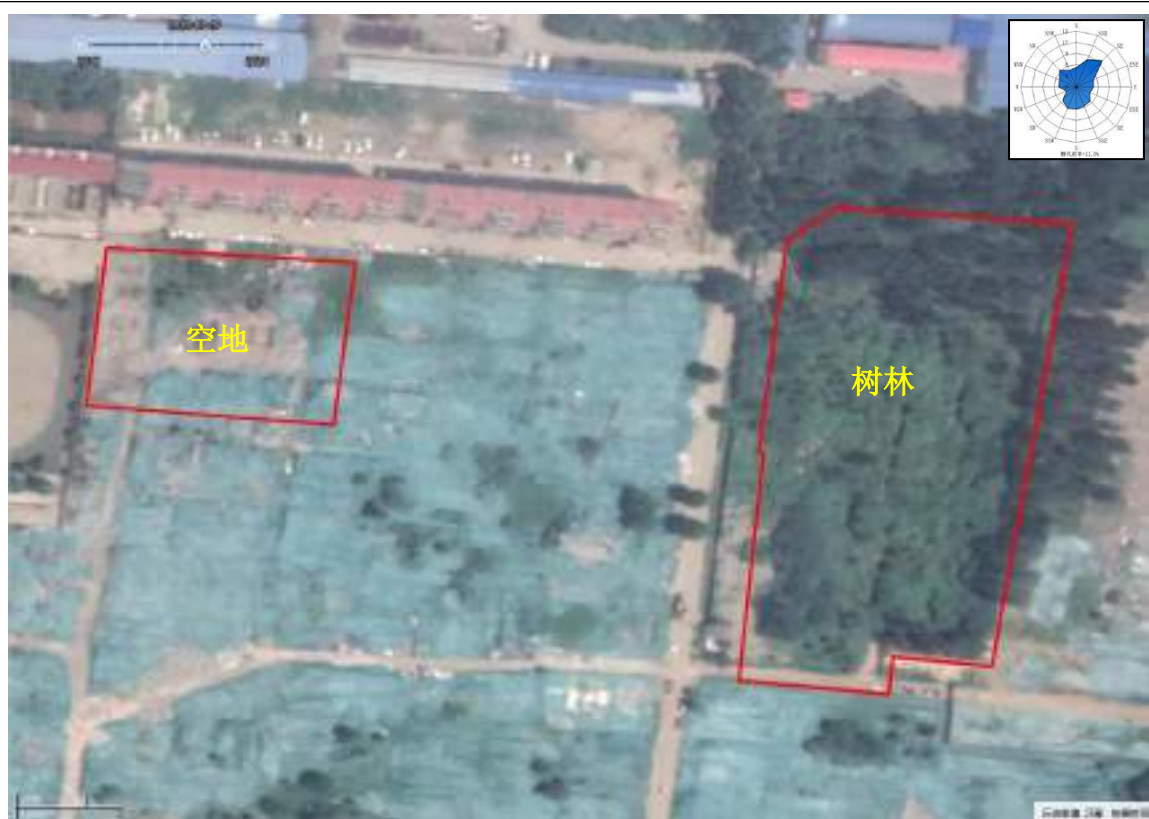
拍摄于 2020 年，与 2019 年相比无明显变化。

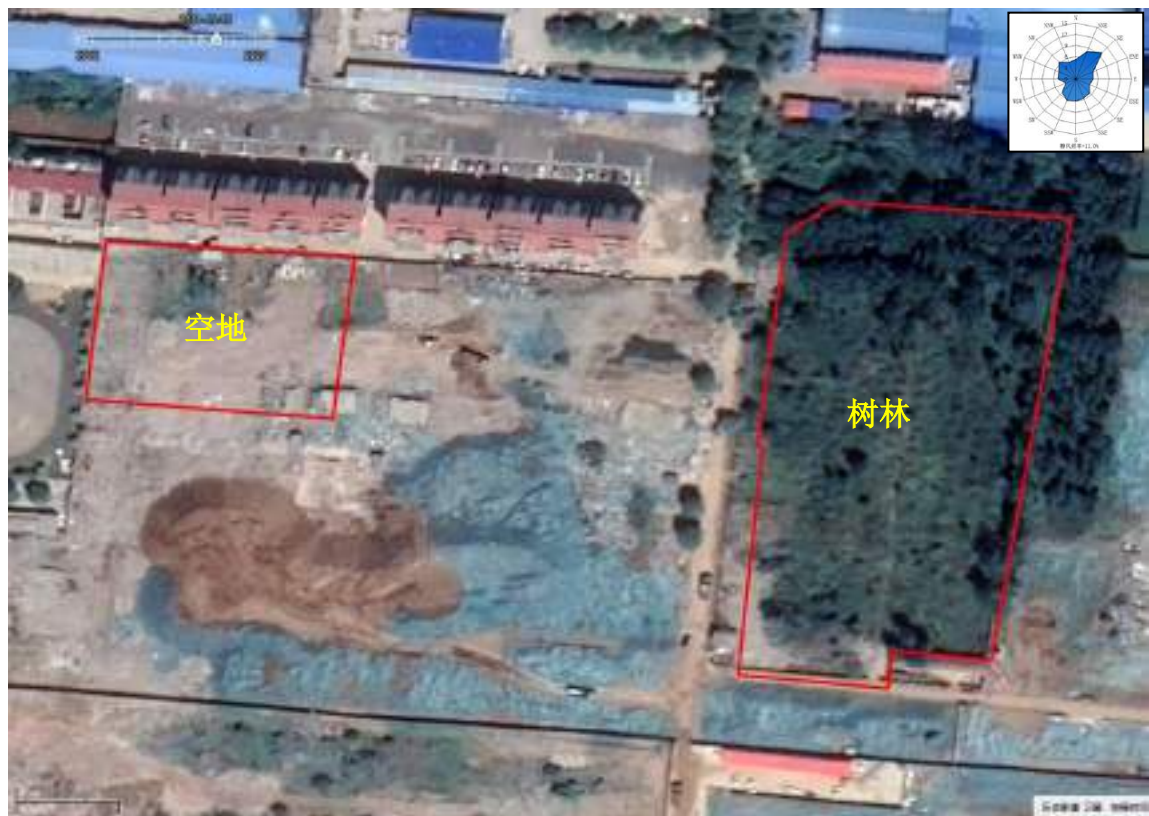
拍摄于 2021 年，与 2020 年相比无明显变化。

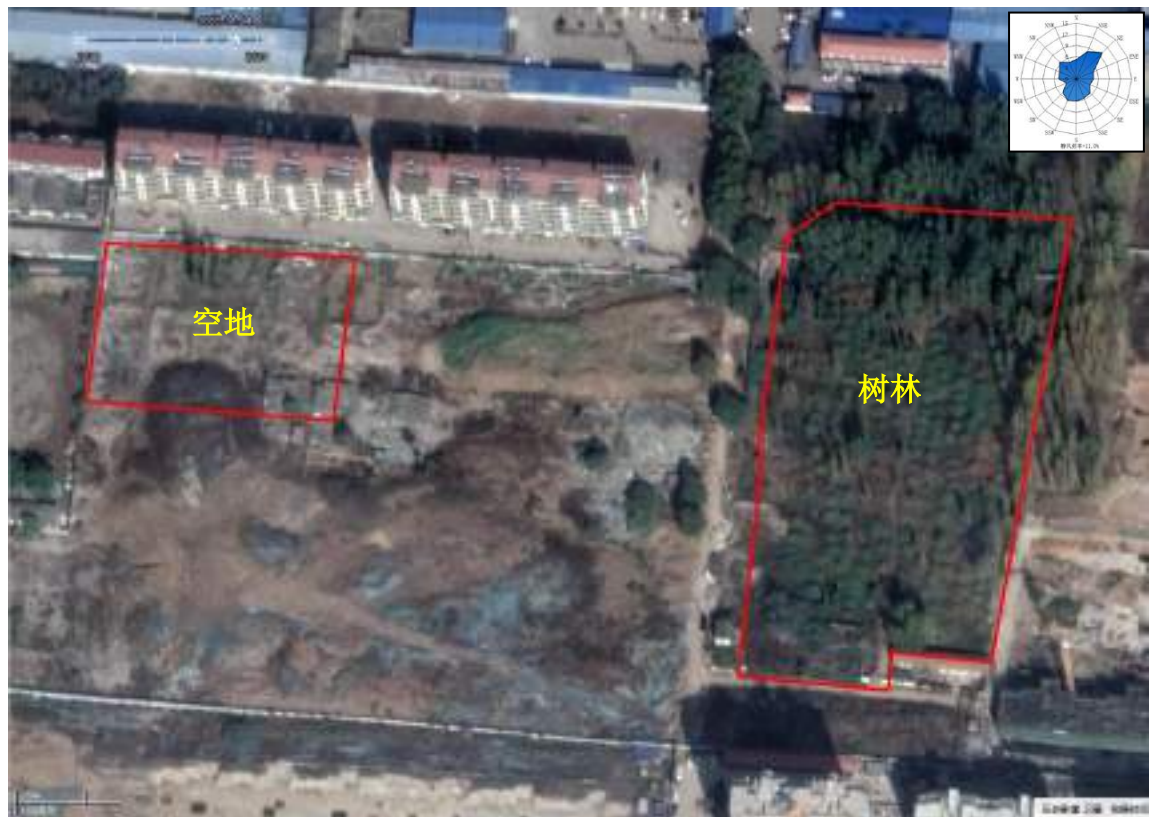
拍摄于 2022 年，与 2021 年相比无明显变化。

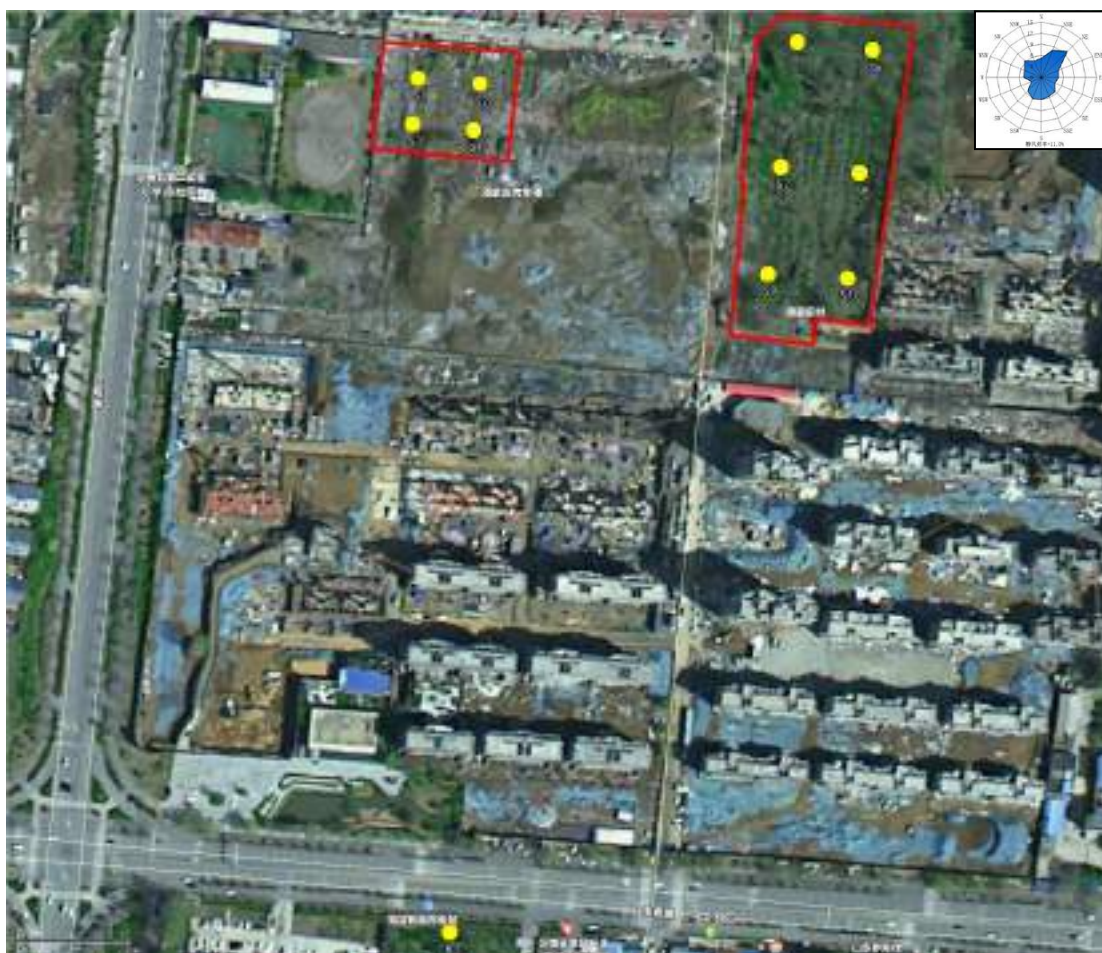
图 6-12 快筛点位布设图（底图为大地图，拍摄于 2024 年）

通过现场踏勘，未发现地块及周边有化学品味道和刺激性气味等异味，通过快速测定仪器可以作为进一步判断地块是否有潜在污染的可能。项目组利用 PID 和 XRF 快速测定设备对地块内挥发性有机物和重金属进行初步测定。

西侧的地块二布设了 4 个快筛点位，同时在地块南侧 360 米处设置 1 个对照点。快筛点位的布设本着均匀分布的原则，分别布设在地块一内的树林及地块二内的空地中。快筛点位布设图见图 6-12。

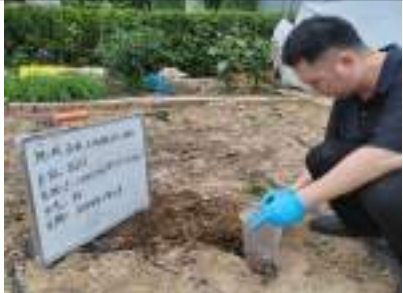
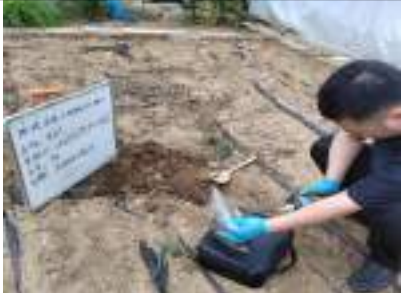
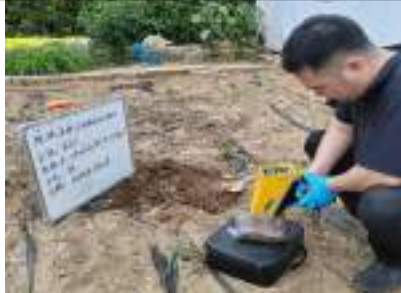
| 对照点土壤采样（2024-09-27） | 对照点挥发性有机物快速检测（2024-09-27） | 对照点重金属快速检测（2024-09-27） |

VOCs 检测结束后，用 X 射线荧光光谱仪（XRF）对土壤重金属进行快速检测，待读数稳定后记录读数。记录土壤样品现场快速检测结果，根据现场快速检测结果辅助筛选送检土壤样品。现场快筛见图 6-13，快筛校准记录见附件 4，快筛记录见附件 5。

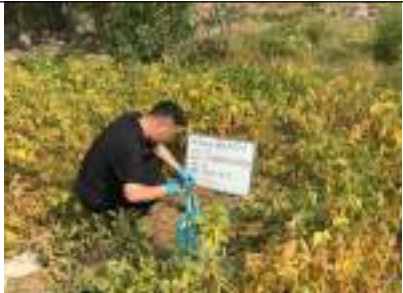
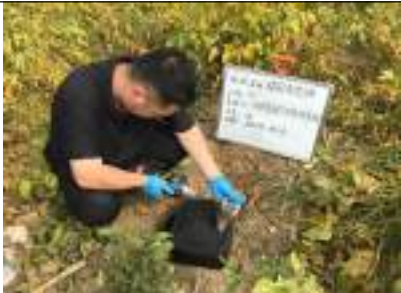
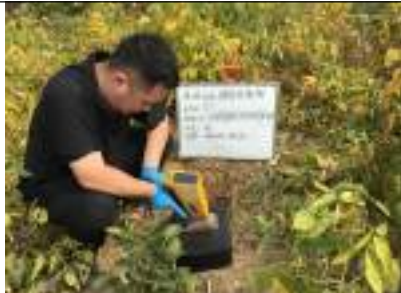
| S1 点位土壤采样（2024-09-27） | S1 点位挥发性有机物快速检测（2024-09-27） | S1 点位重金属快速检测（2024-09-27） |

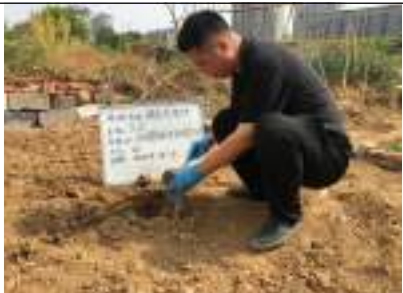
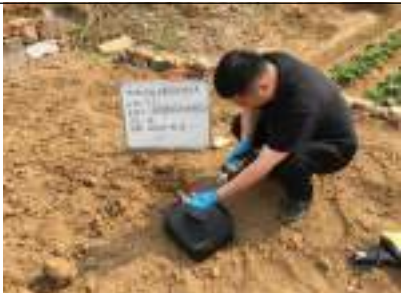
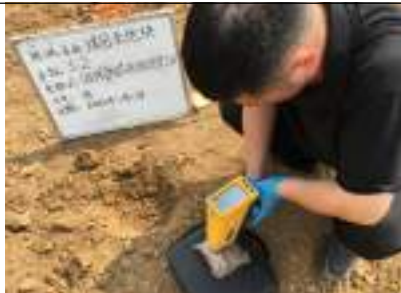
| S2 点位土壤采样（2024-09-27） | S2 点位挥发性有机物快速检测（2024-09-27） | S2 点位重金属快速检测（2024-09-27） |

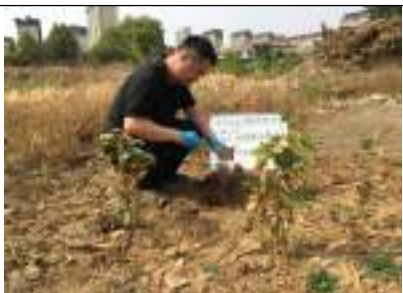
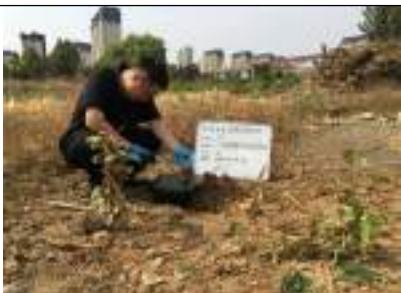
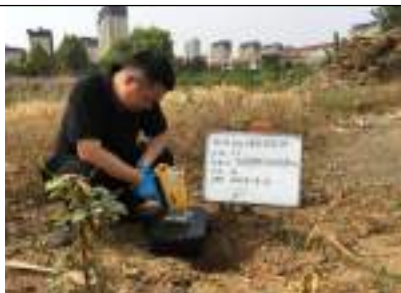
| S3 点位土壤采样（2024-09-27） | S3 点位挥发性有机物快速检测（2024-09-27） | S3 点位重金属快速检测（2024-09-27） |

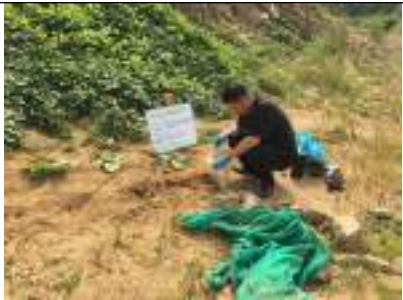
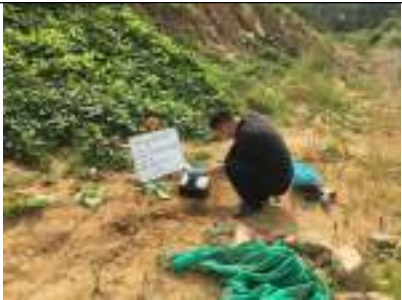
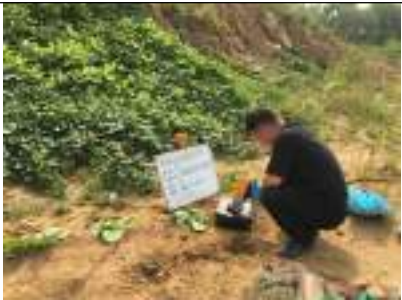
| S4 点位土壤采样 (2024-09-27) | S4 点位挥发性有机物快速检测 (2024-09-27) | S4 点位重金属快速检测 (2024-09-27) |

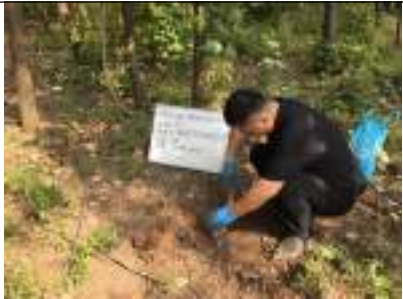
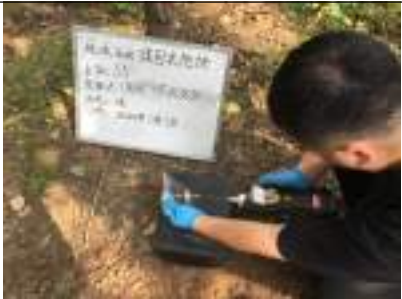
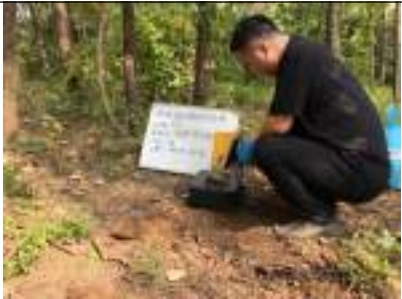
| S5 点位土壤采样 (2024-09-27) | S5 点位挥发性有机物快速检测 (2024-09-27) | S5 点位重金属快速检测 (2024-09-27) |

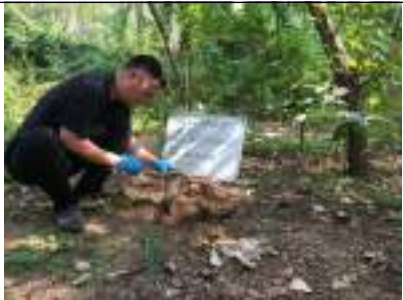
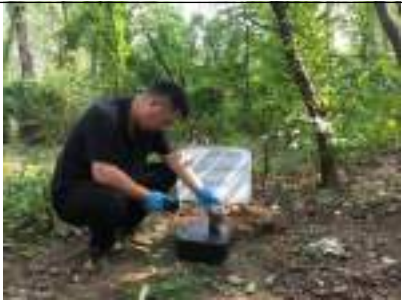
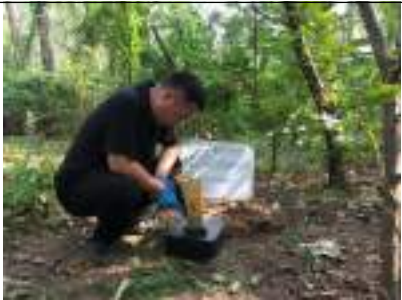
| S6 点位土壤采样 (2024-09-27) | S6 点位挥发性有机物快速检测 (2024-09-27) | S6 点位重金属快速检测 (2024-09-27) |

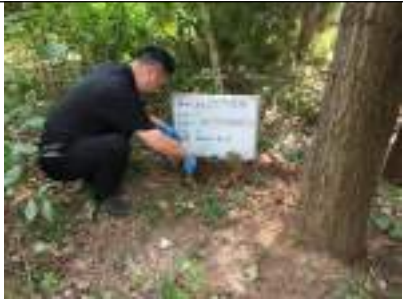
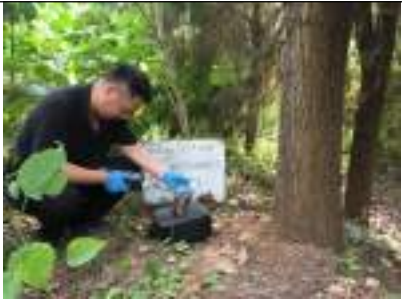
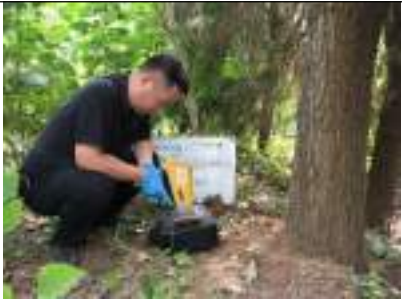
| S7 点位土壤采样 (2024-09-27) | S7 点位挥发性有机物快速检测 (2024-09-27) | S7 点位重金属快速检测 (2024-09-27) |

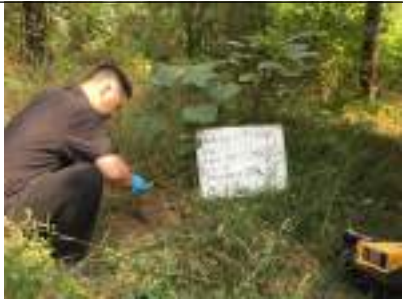
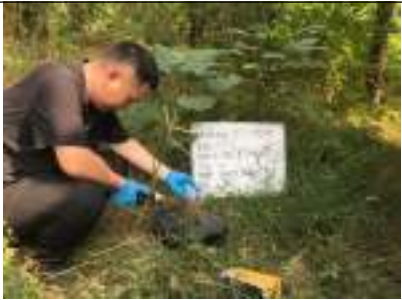
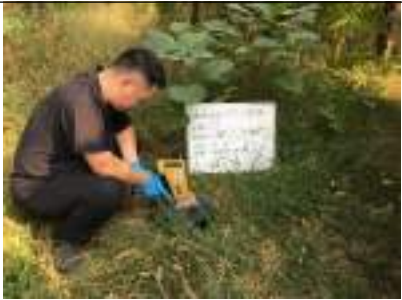
| S8 点位土壤采样 (2024-09-27) | S8 点位挥发性有机物快速检测 (2024-09-27) | S8 点位重金属快速检测 (2024-09-27) |
