正阳路东文化路北地块 土壤污染状况调查报告

业主单位：沂南县自然资源和规划局

编制单位：山东君成环境检测有限公司

二〇二四年十一月

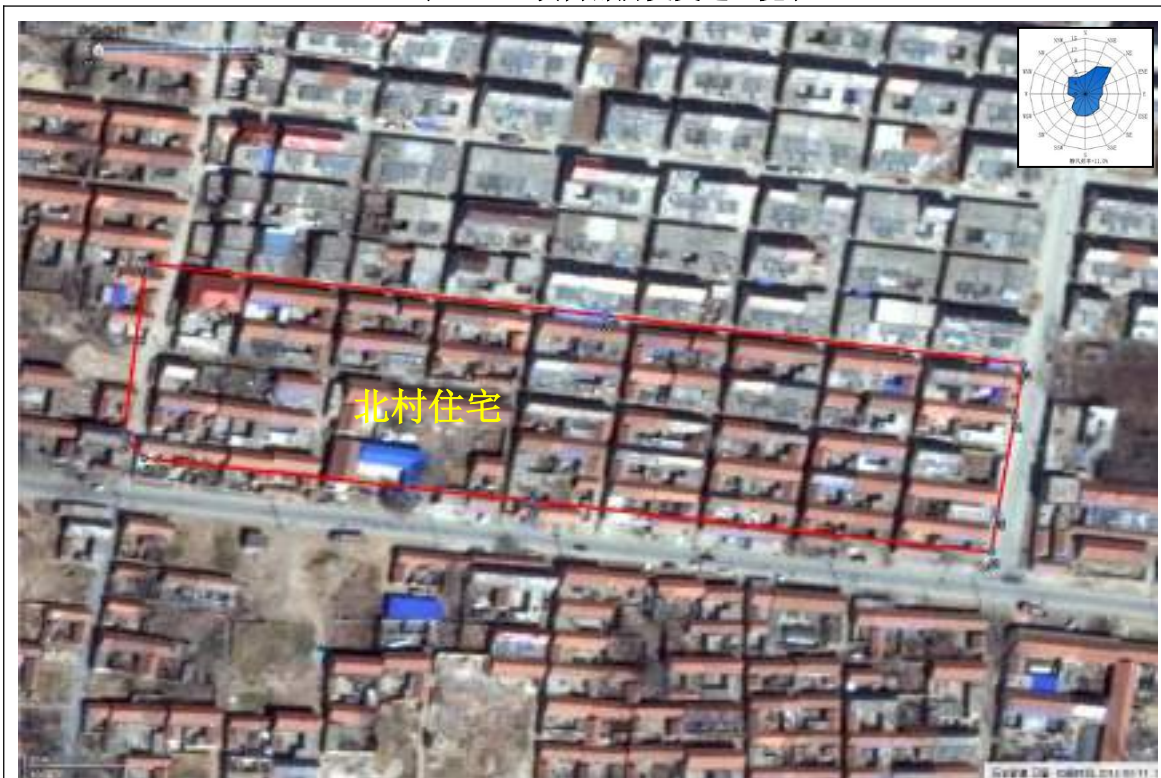
拍摄于 2012 年，地块内为北村住宅。

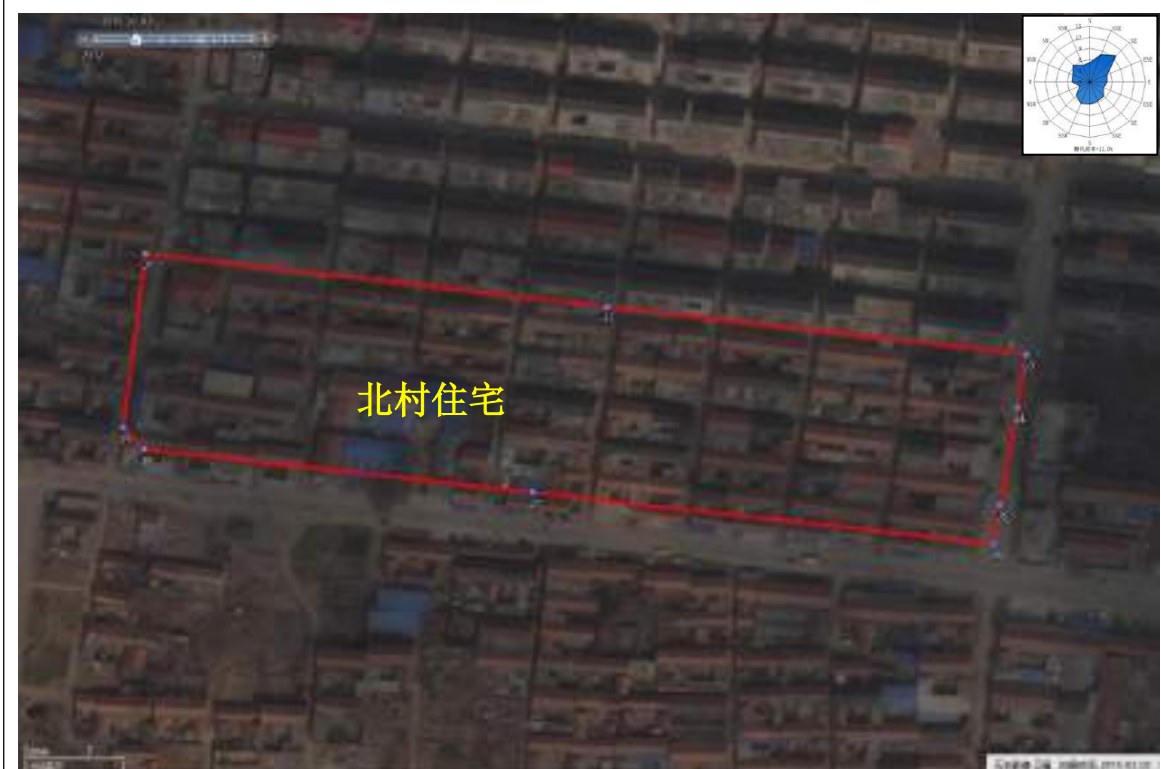
拍摄于 2015 年，地块内为北村住宅。

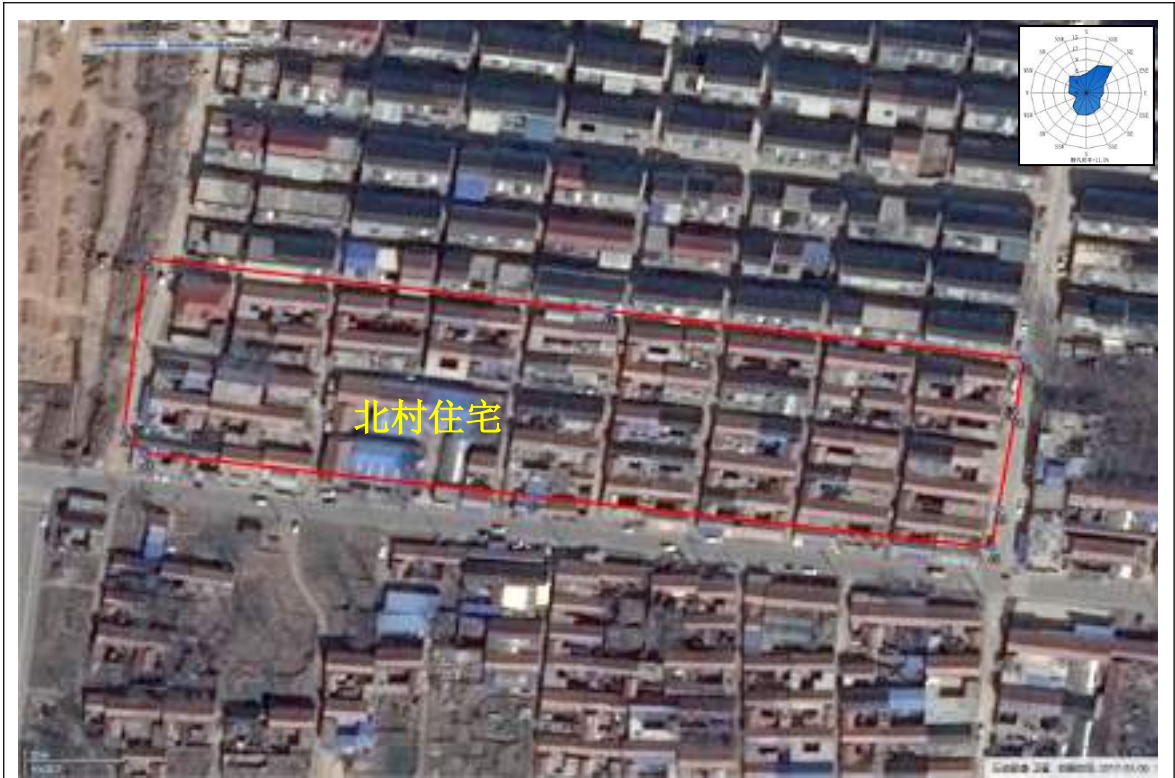
拍摄于 2017 年，地块内为北村住宅。

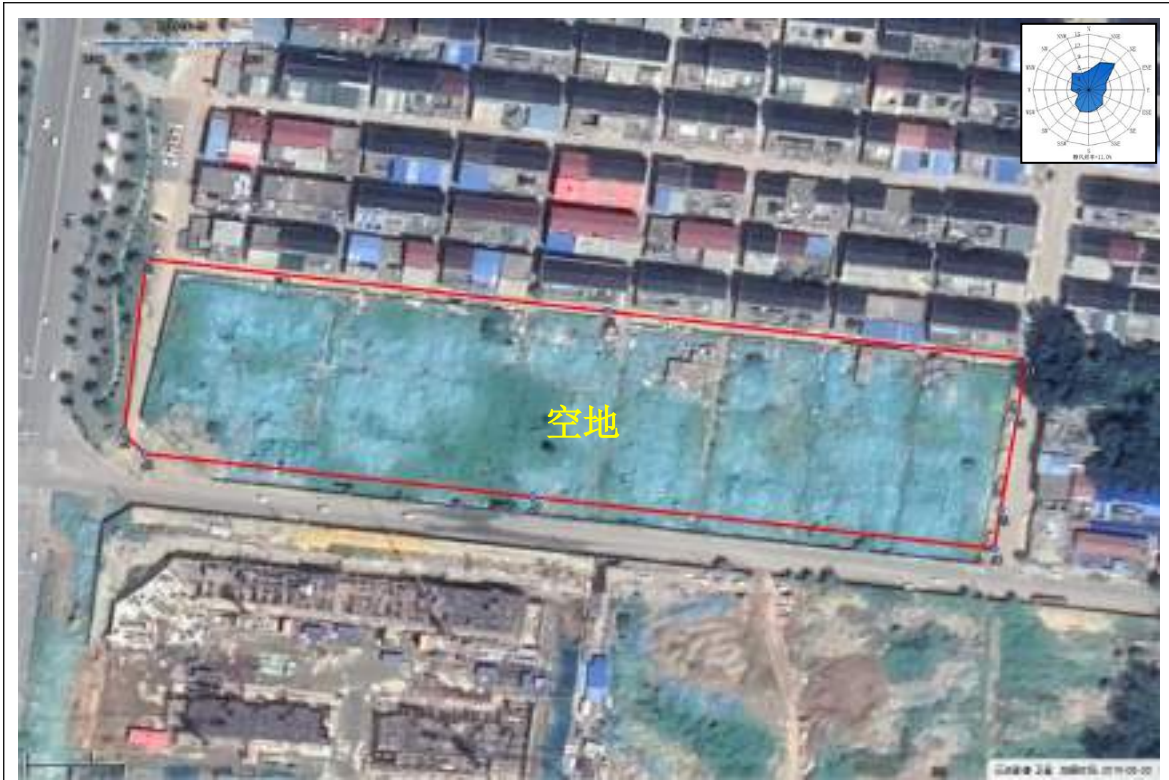
拍摄于 2019 年，地块内为空地。

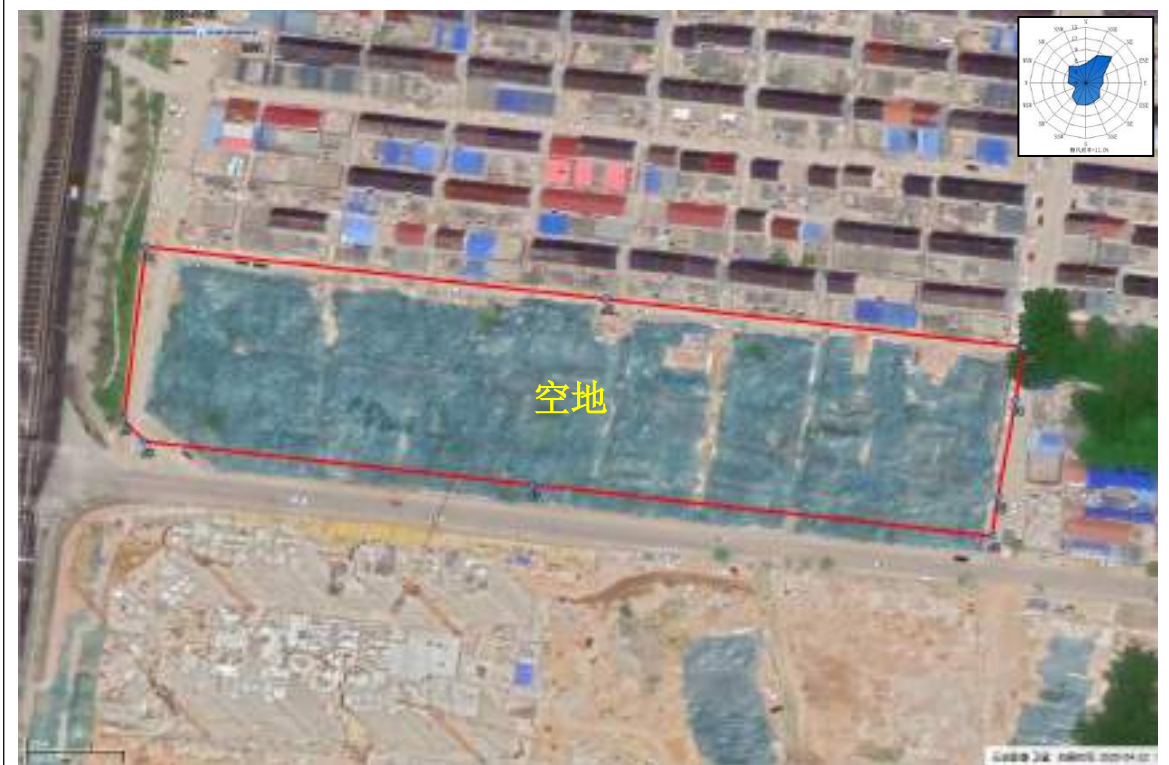
拍摄于 2020 年，地块内为空地。

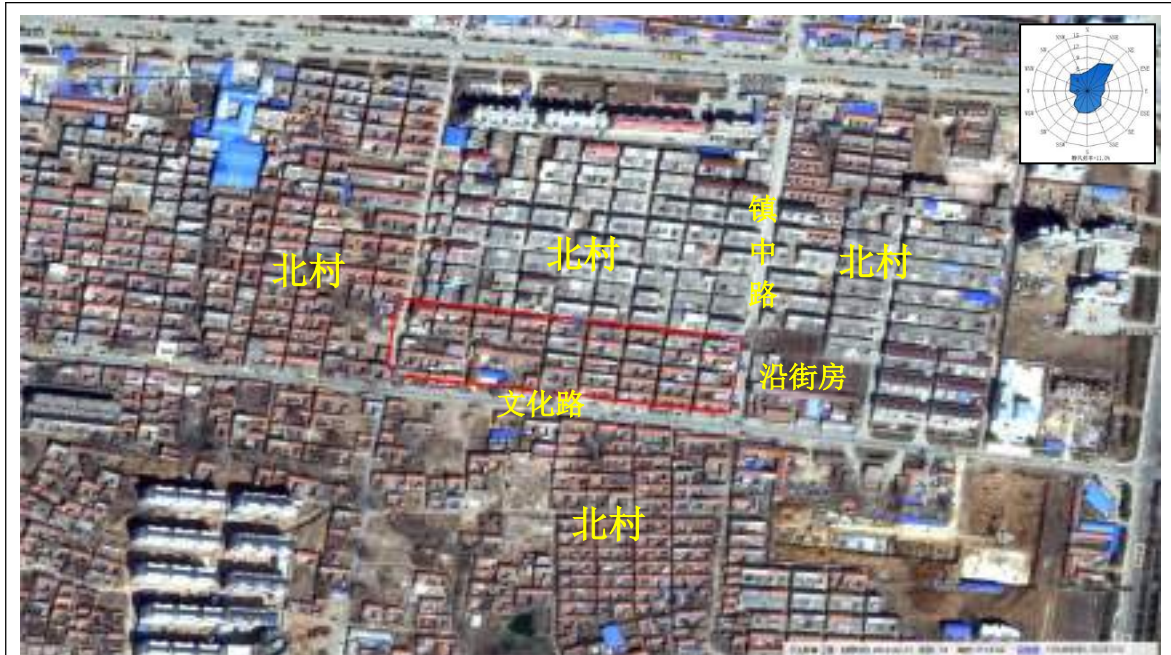
拍摄于 2012 年，地块东侧为镇中路，镇中路以东为北村住宅及沿街房；地块西侧、北侧为北村住宅；地块南侧为文化路，文化路以南为北村住宅。

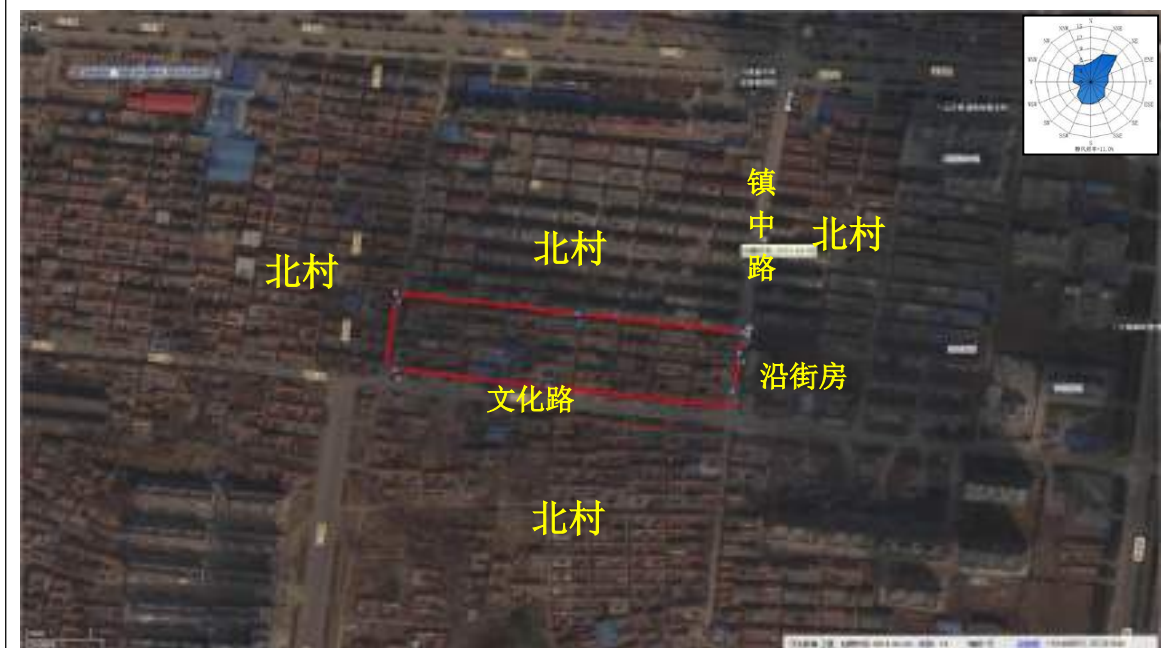
拍摄于 2015 年，与 2012 年相比无变化。

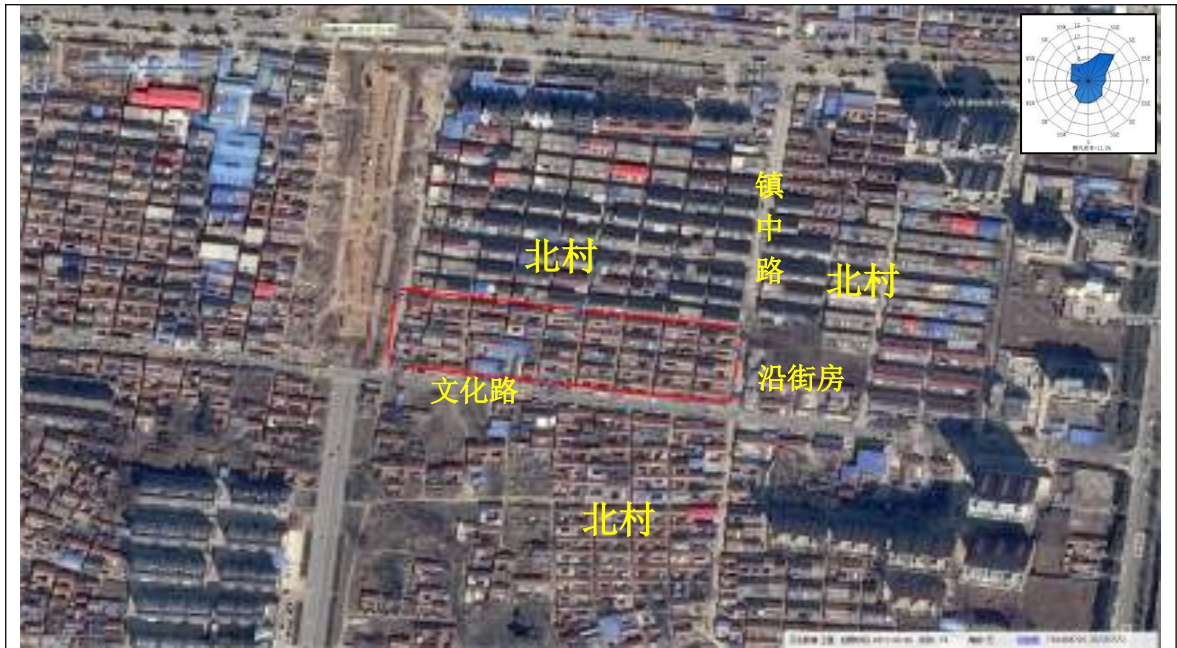
拍摄于 2017 年，地块西侧北村住宅已拆迁，此时为空地。地块东侧、南侧、北侧相邻地块与 2015 年相比无变化。

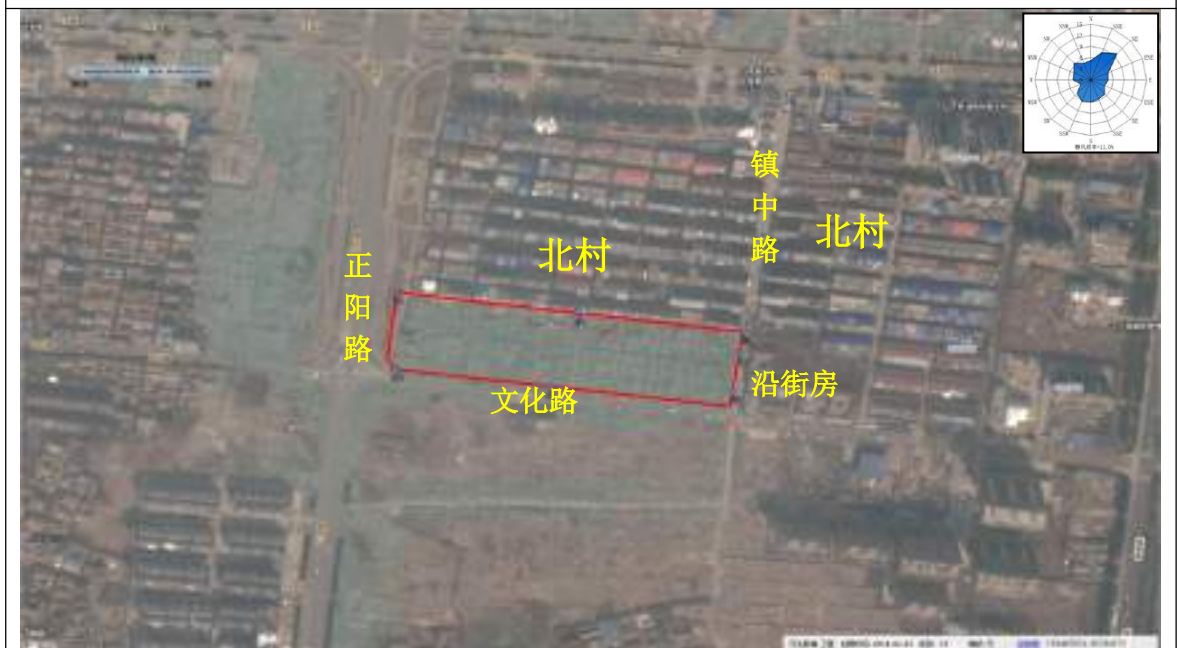
拍摄于 2018 年，地块东侧为镇中路，镇中路以东为北村住宅及沿街房；地块南侧为文化路，文化路以南的北村住宅已拆迁，此时为空地；地块西侧为正阳路，正阳路以西为空地；地块北侧为北村住宅。

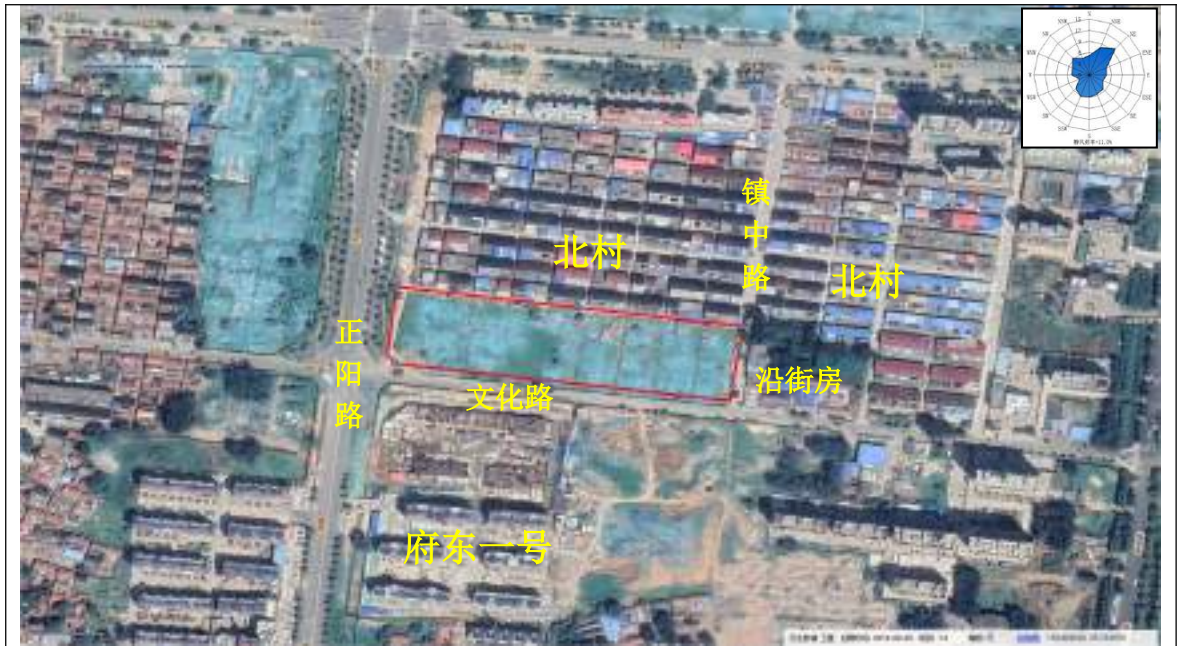
拍摄于 2019 年，地块东侧为镇中路，镇中路以东为北村住宅及沿街房；地块南侧为文化路，文化路以南正在建设府东一号小区；地块西侧为正阳路，正阳路以西为空地；地块北侧为北村住宅。

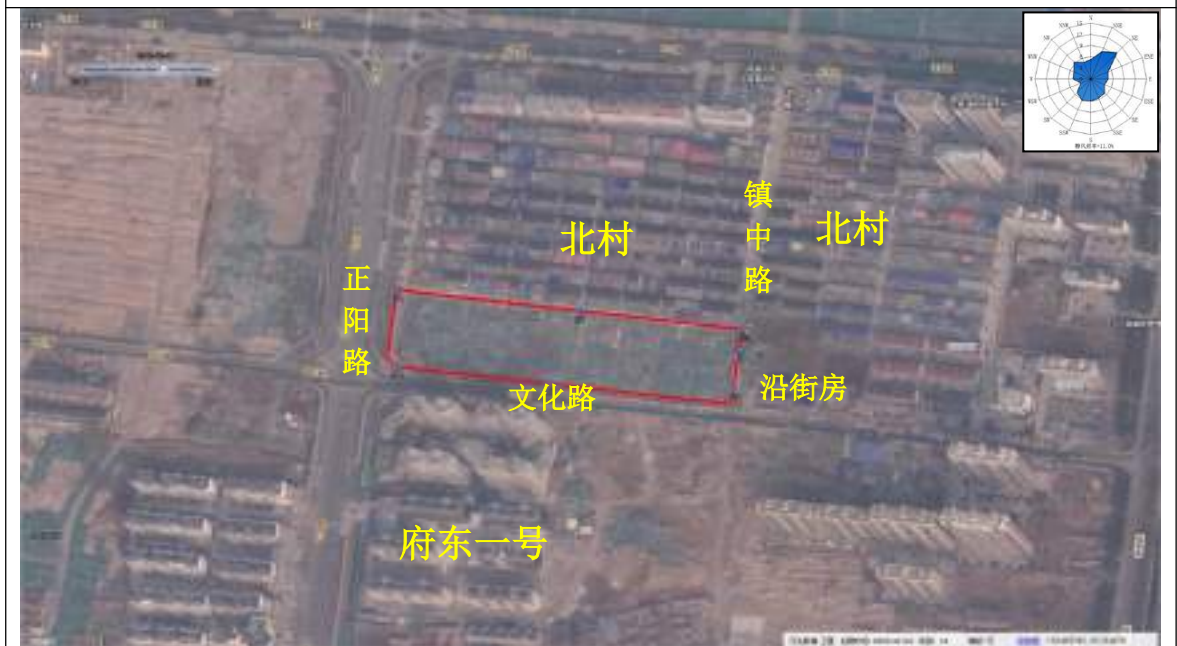
拍摄于 2020 年，地块东侧为镇中路，镇中路以东为北村住宅及沿街房；地块南侧为文化路，文化路以南为府东一号小区；地块西侧为正阳路，正阳路以西为空地；地块北侧为北村住宅。

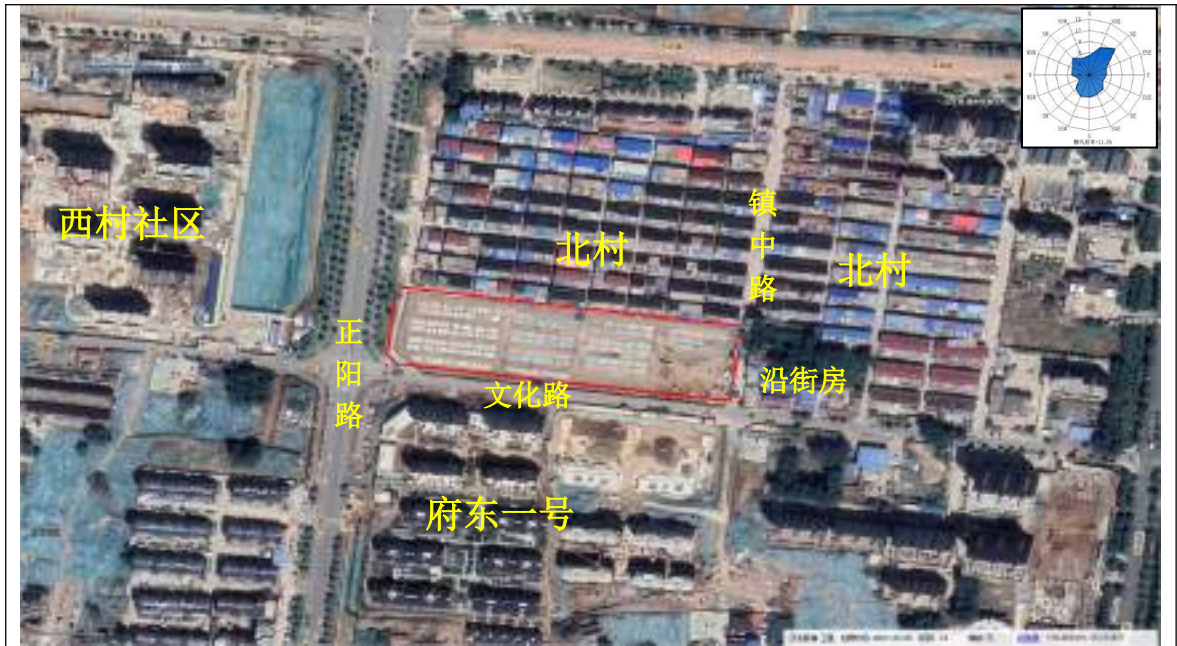
拍摄于 2021 年，地块东侧为镇中路，镇中路以东为北村住宅及沿街房；地块南侧为文化路，文化路以南为府东一号小区；地块西侧为正阳路，正阳路以西为空地 and 西村社区；地块北侧为北村住宅。

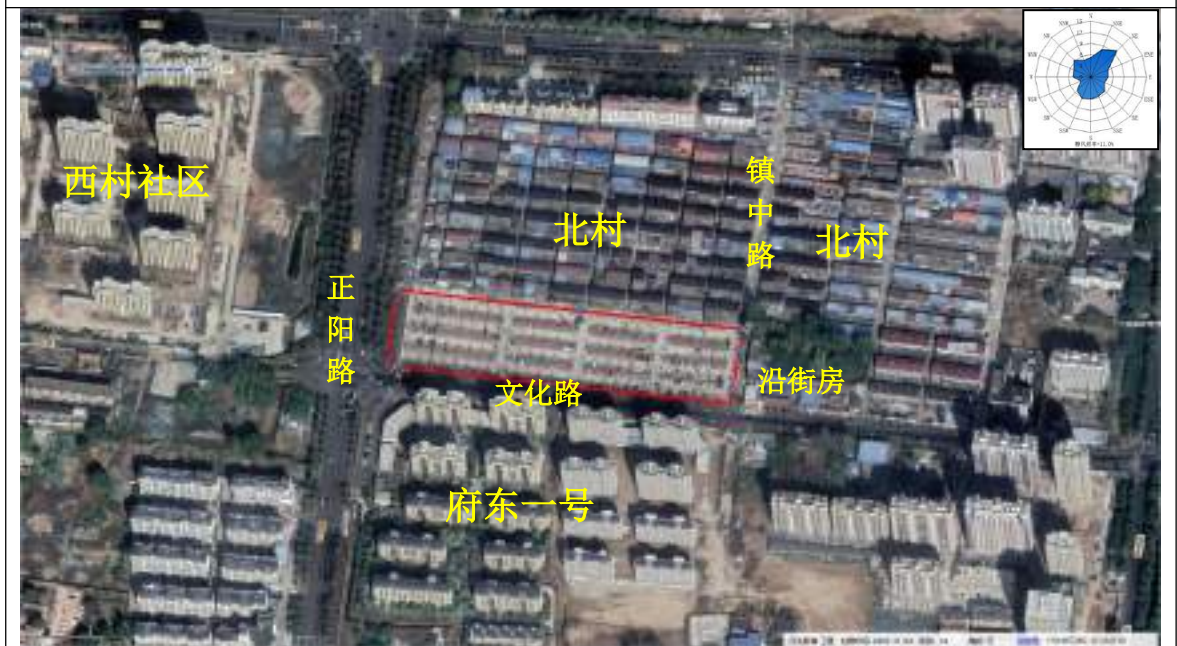
拍摄于 2022 年，地块东侧为镇中路，镇中路以东为北村住宅及沿街房；地块南侧为文化路，文化路以南为府东一号小区；地块西侧为正阳路，正阳路以西为空地 and 西村社区；地块北侧为北村住宅。

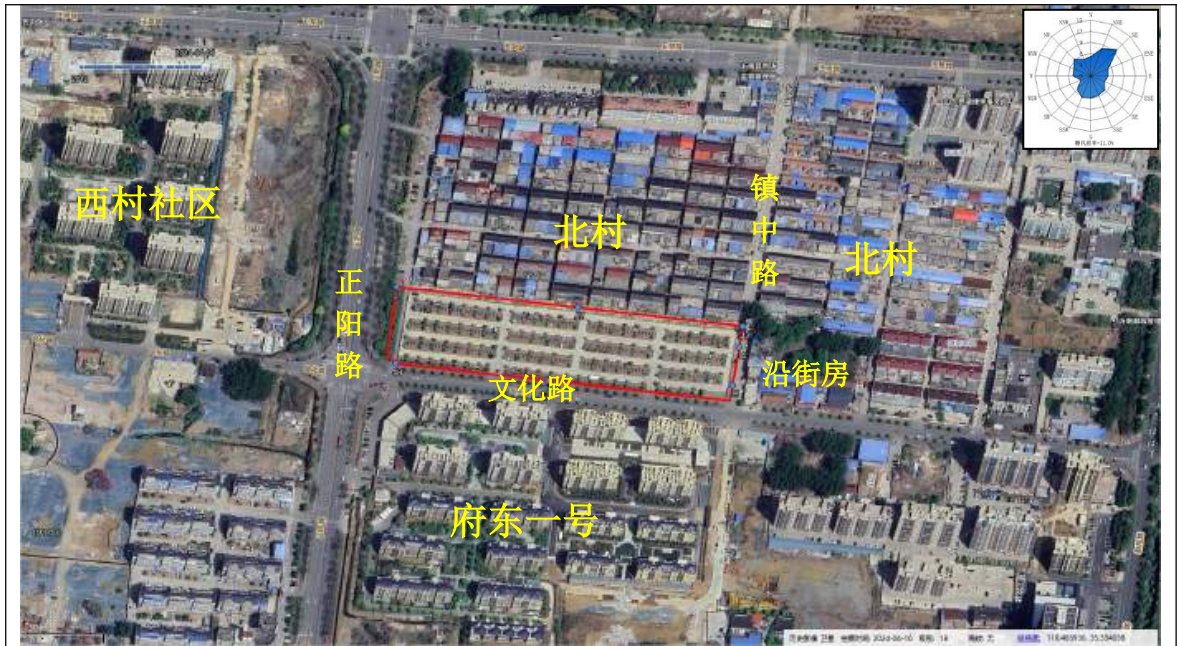
拍摄于 2024 年，与 2022 年相比无变化。

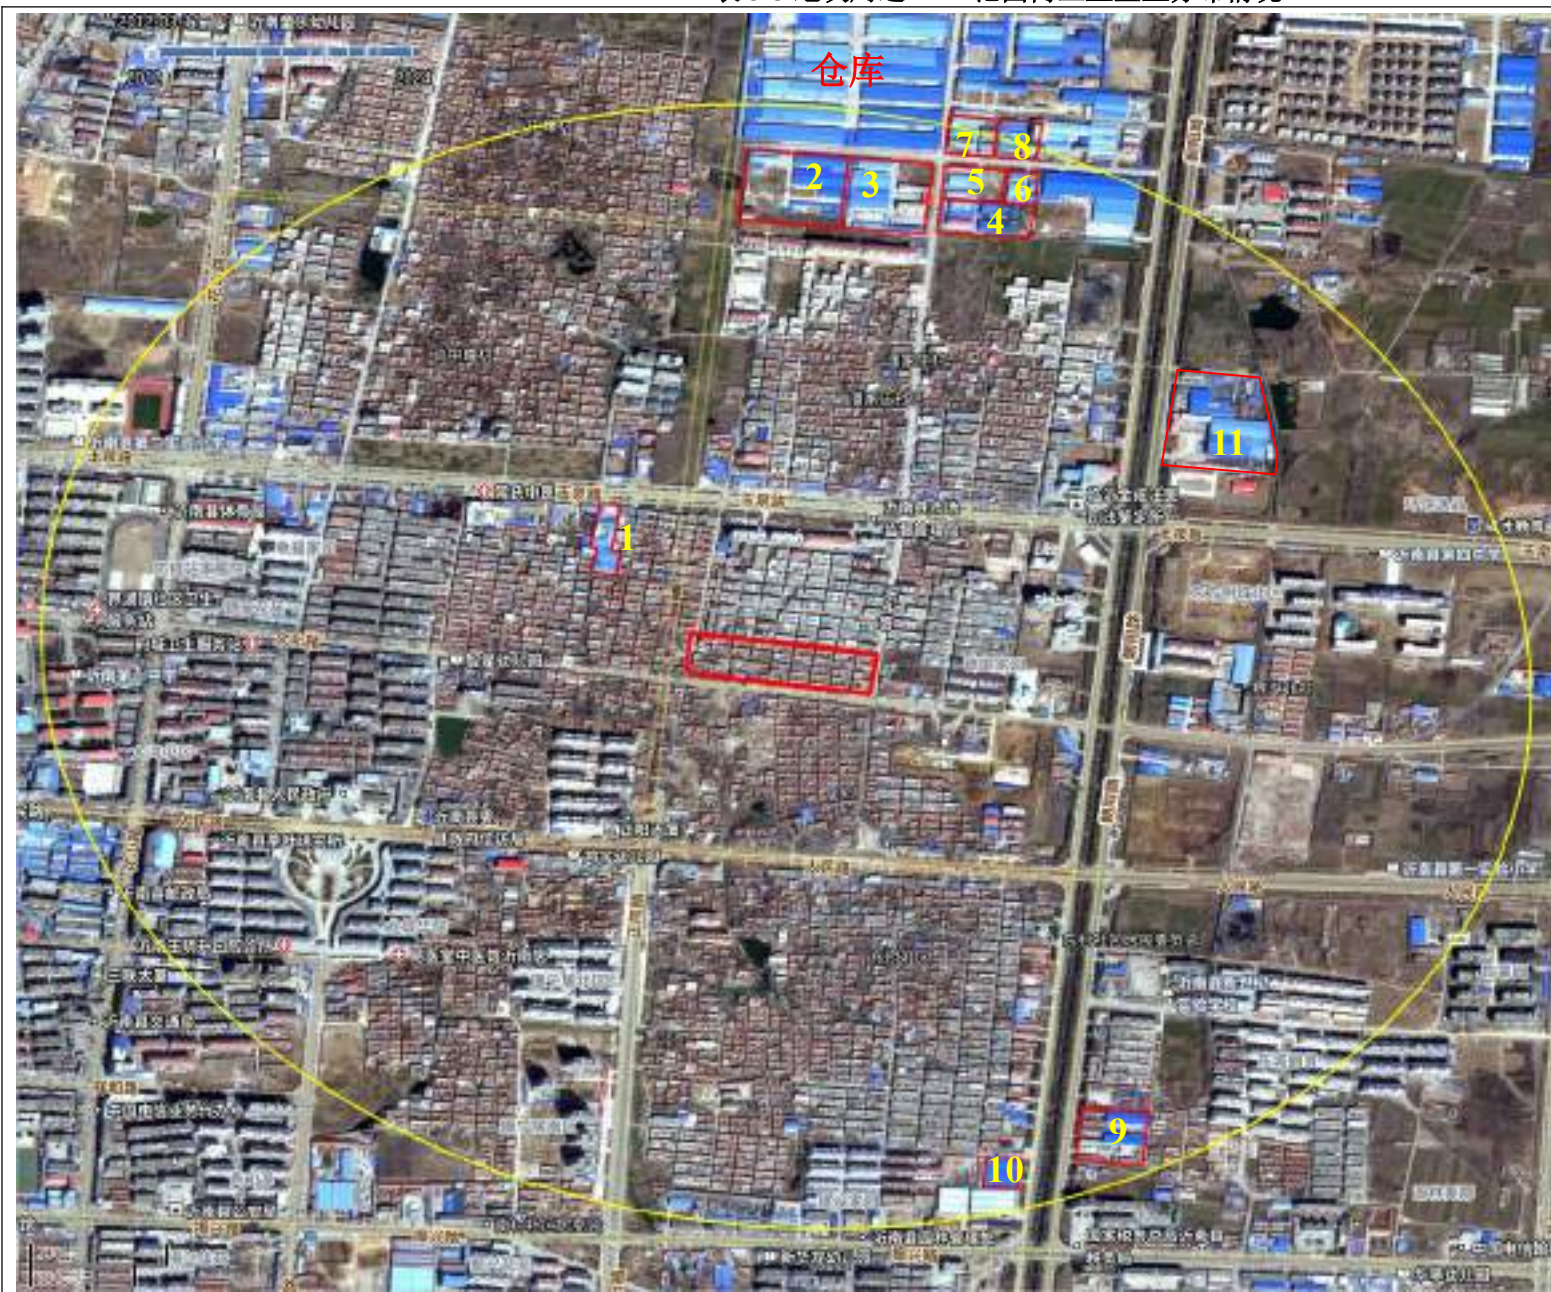
拍摄于 2012 年，地块周边 1km 范围内的工业企业主要集中在地块北侧、东北侧、东南侧、西北侧。分别为：

- 1-临沂新广源塑料有限公司
- 2-沂南县中泰工艺品有限公司
- 3-沂南县翔宇工艺品有限公司
- 4-沂南县永超塑胶有限公司
- 5-山东醉三国酒业有限公司
- 6-沂南县绿源塑料，
- 7-沂南县晶莹印务有限公司
- 8-临沂桦威鞋业有限公司
- 9-临沂恒信鞋业有限公司
- 10-东兴汽车维修厂
- 11-山东利华食品有限公司。

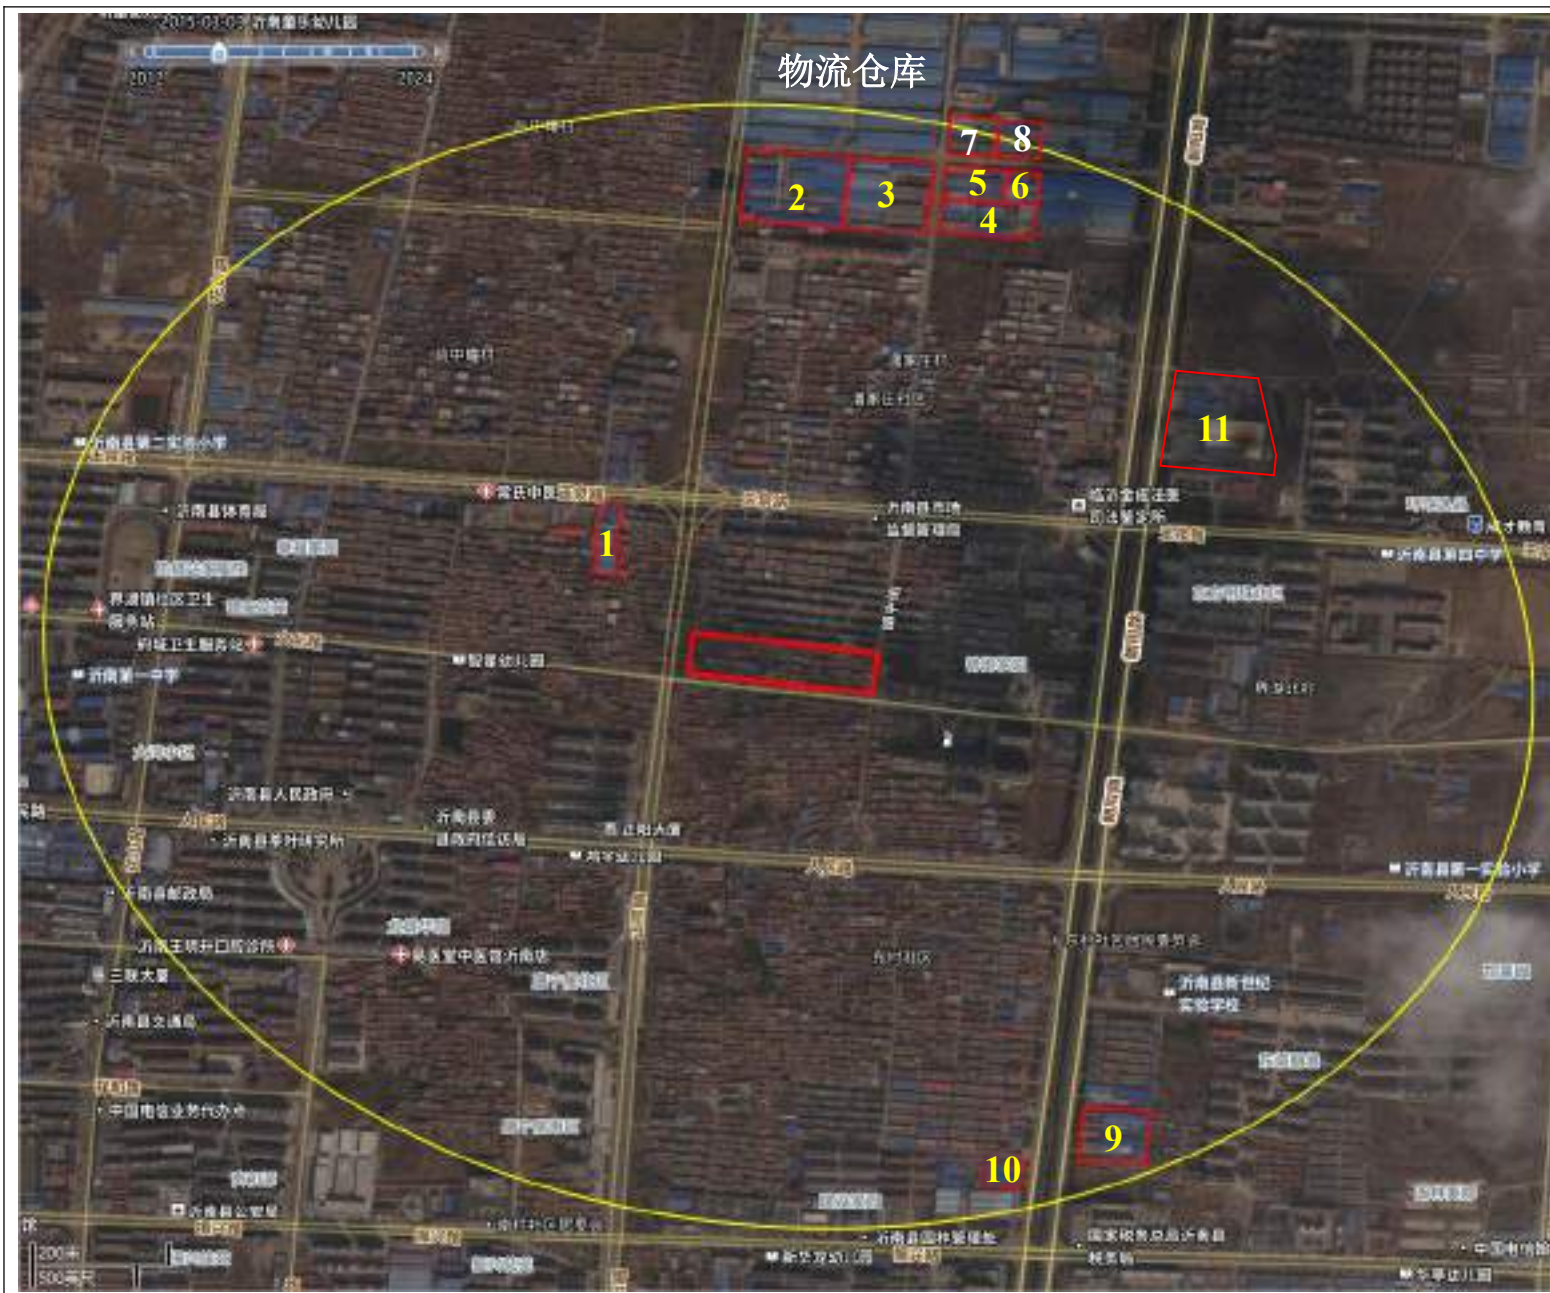
拍摄于 2015 年，地块周边 1km 范围内的工业企业主要集中在地块北侧、东北侧、东南侧、西北侧。与 2012 年相比无变化。

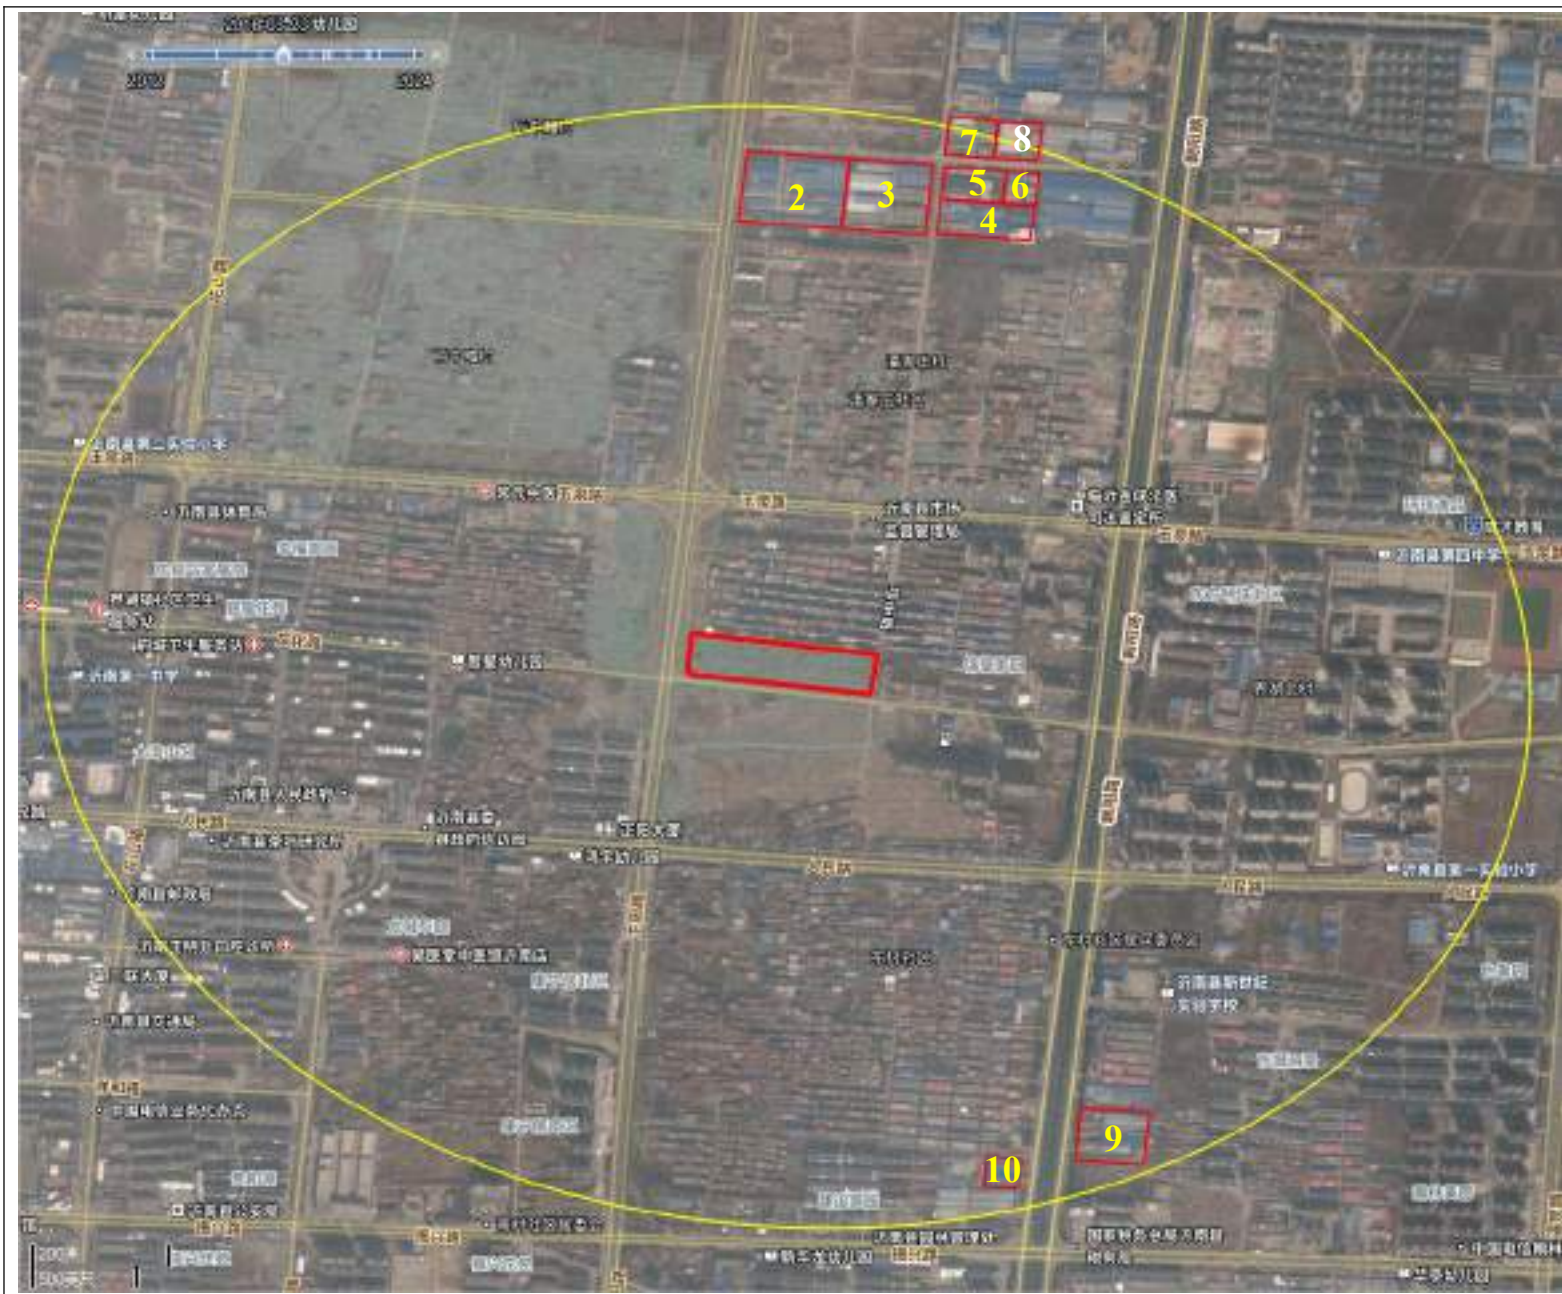
拍摄于 2018 年，地块周边 1km 范围内的工业企业主要集中在地块北侧、东南侧。与 2017 年相比，地块西北侧的临沂新广源塑料有限公司，地块东北侧的山东利华食品有限公司已拆除。
